PM GEOTEKNISKT UTLÅTANDE
BORGBY 1:2 & BORGBY 1:5

2022-05-09
REV B 2022-10-05

SAMMANFATTNING

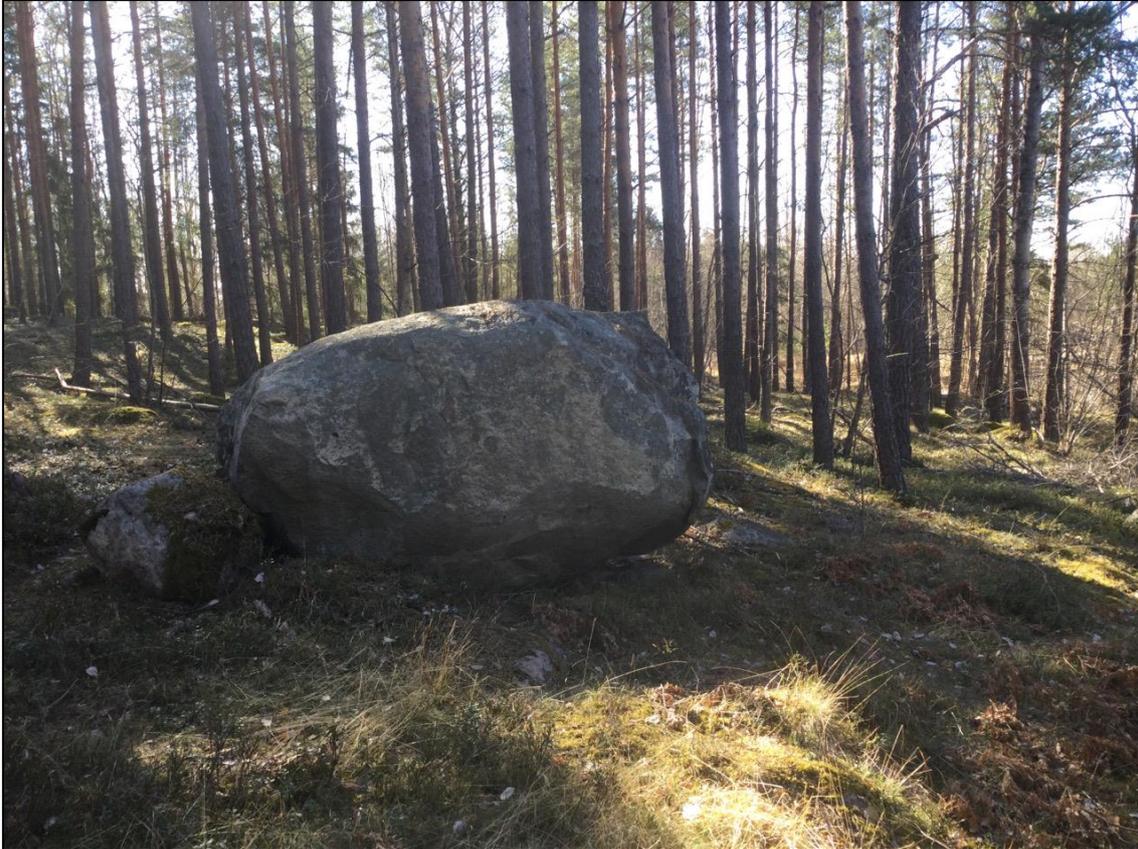
Inom det norra området förekommer sten- och blockförande moränjord samt primärt berg i dagen, se figur 2.

Figur 2. Större block i skogsparti med flack släntlutning (H1:L4). Källa: Tyréns Sverige AB

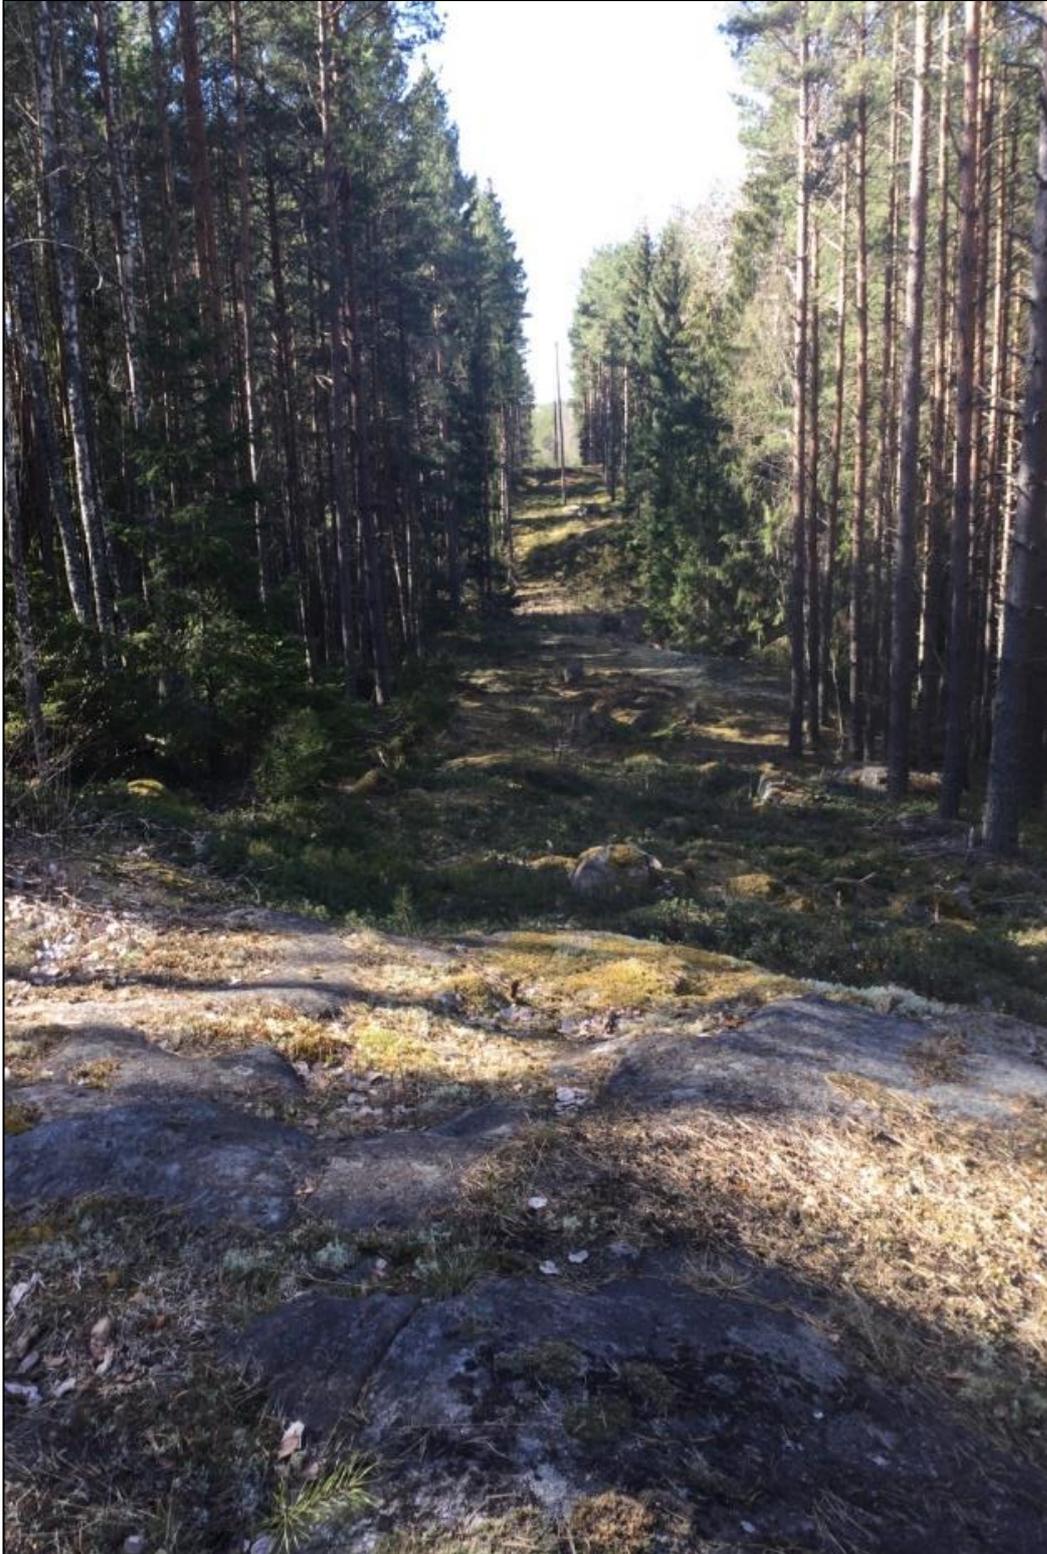
Primärt har moränjord påträffats och att ytnära berg och berg i dagen förekommer frekvent inom de mer höglänta delarna av området, se Figur 3.

Figur 3. Moränbacke i kraftledningsgata med berg

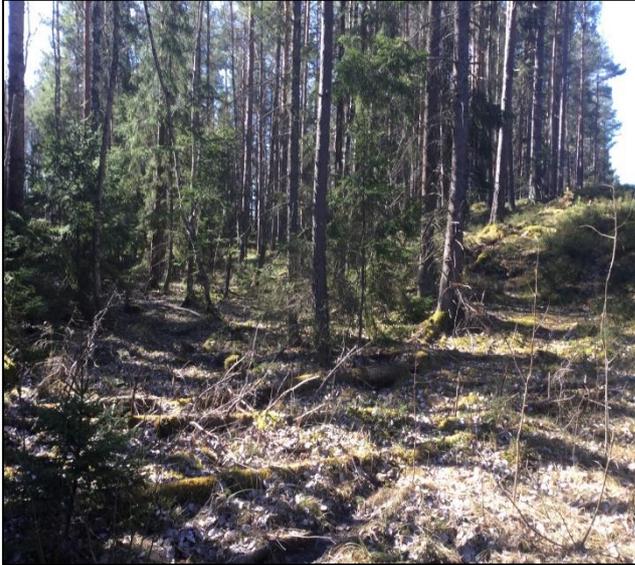
Inom området förekommer också några mindre lokala kärr och våtmarker där torv, silt och lera förekommer i mindre mäktigheter se figur 4 nedan.

Figur 4. Mindre kär, våtmarksområde i lokal svacka

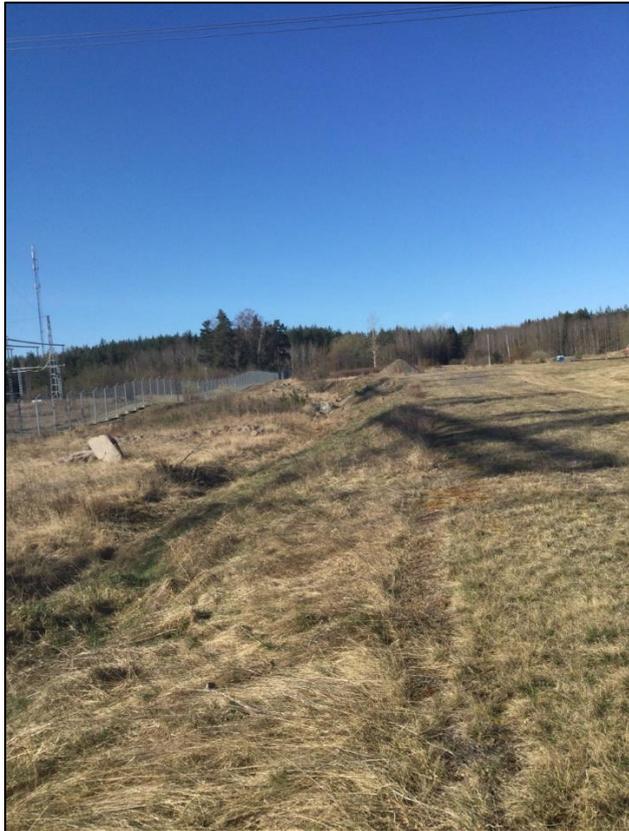
Inom det södra delområdet har fyllnadsmassor av bergkross, sprängsten, sand och grus observerats vid platsbesöket i områden intill den befintliga halkbana, se figur 5 nedan.

Figur 5. Del av äldre vägkonstruktion i det södra områdets angränsande del mot ställverk. Foto i riktning mot sydväst. Källa: Tyréns Sverige AB

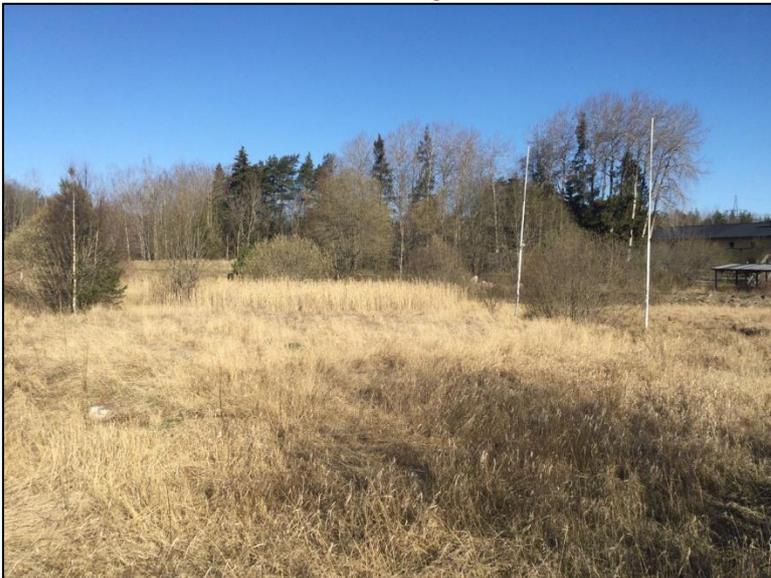
Söder om de befintliga byggnaderna finns en mindre vattenspegel som kunde noteras i samband med platsbesöket, se figur 6.

Figur 6. Foto över mindre vattenspegel intill befintliga byggnader på området. Vy norrut. Källa: Tyréns Sverige AB

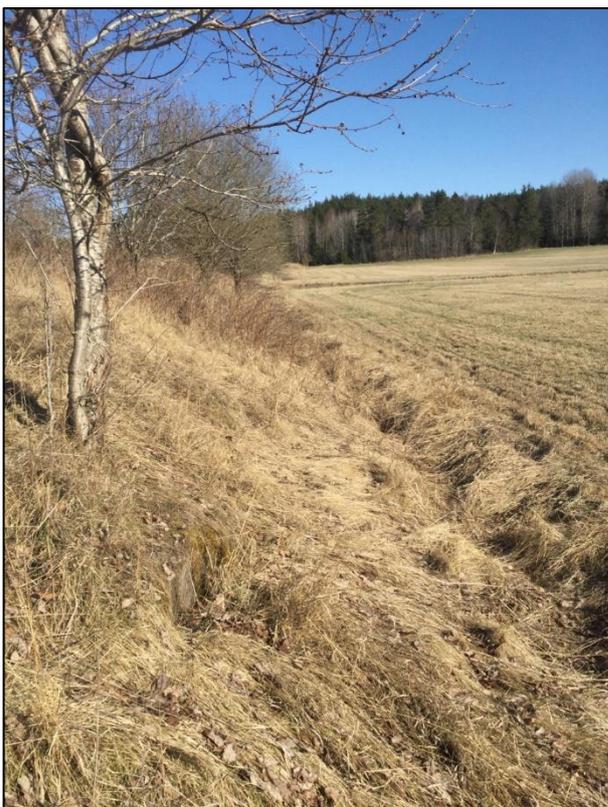
Figur 8. Slänt i österled av det södra planområdet, fotov mot norr. Källa: Tyréns Sverige AB

I figur 7 och 8 nedan redogörs foton på den slänt i det södra planområdets östra gräns mot åkermark. Nivåskillnad mellan släntkrön är mellan 3 till 5 m och släntlutningen varierar mellan 1:2 till 1:3.

Den östra sidan mot fastighet Torslunda 2:5 ska bibehållas i sin nuvarande form med att den yttersta kanten mot fastighetsgränsen består av en jordslänt med naturstråk (15 m bredd) samt prickad mark (4 m bredd), därför förutsätts att 19 m ifrån fastighetsgränsen är obelastad. Således ska slänt och släntröner mot Torslunda 2:5 vara fritt från markbelastning t.ex. konstruktionslaster, jordhögar, vägar eller arbetsmaskiner. Inom prickad mark kan ledningsförläggning utföras under förutsättning att arbetsmaskiner eller jordhögar inte belastar släntröner. Eventuella krossdiken för att hantera dagvattenavledning mellan olika delområden ska utformas i nivå med befintlig markyta för att inte tillföra belastning på släntröner.

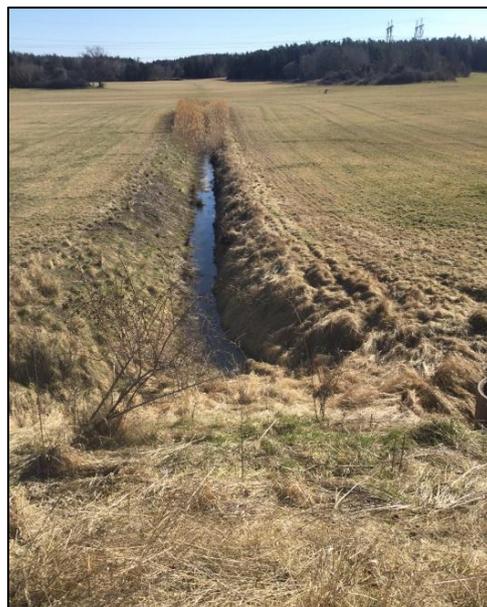
Figur 7. Slänt mot dike, vy mot öster. Källa: Tyréns Sverige AB
