## FASTIGHETEN MED VITA FLYGELN TILL BOLLSTANÄS GÅRD

Grimsta 5:125, Upplands Väsby kommun

Kulturmiljöutredning inför detaljplanearbete

Datum: 2022-03-25

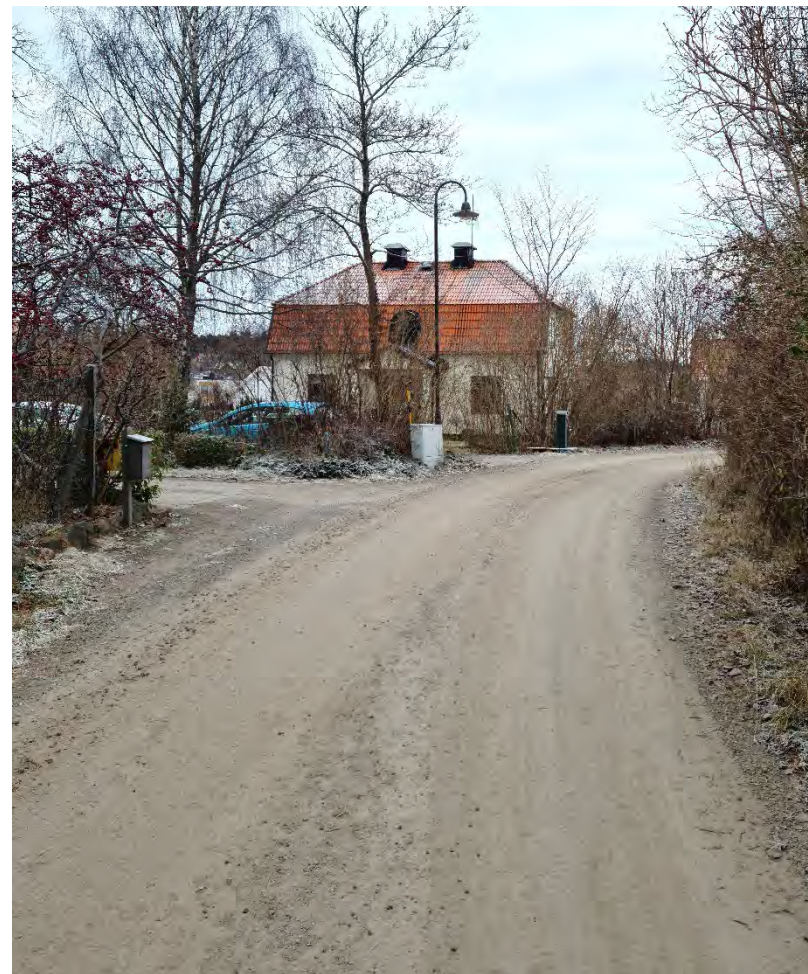
*Det nuvarande bostadshuset på fastigheten Grimsta 5:125, sedd söderifrån på Gamla Vägen.*

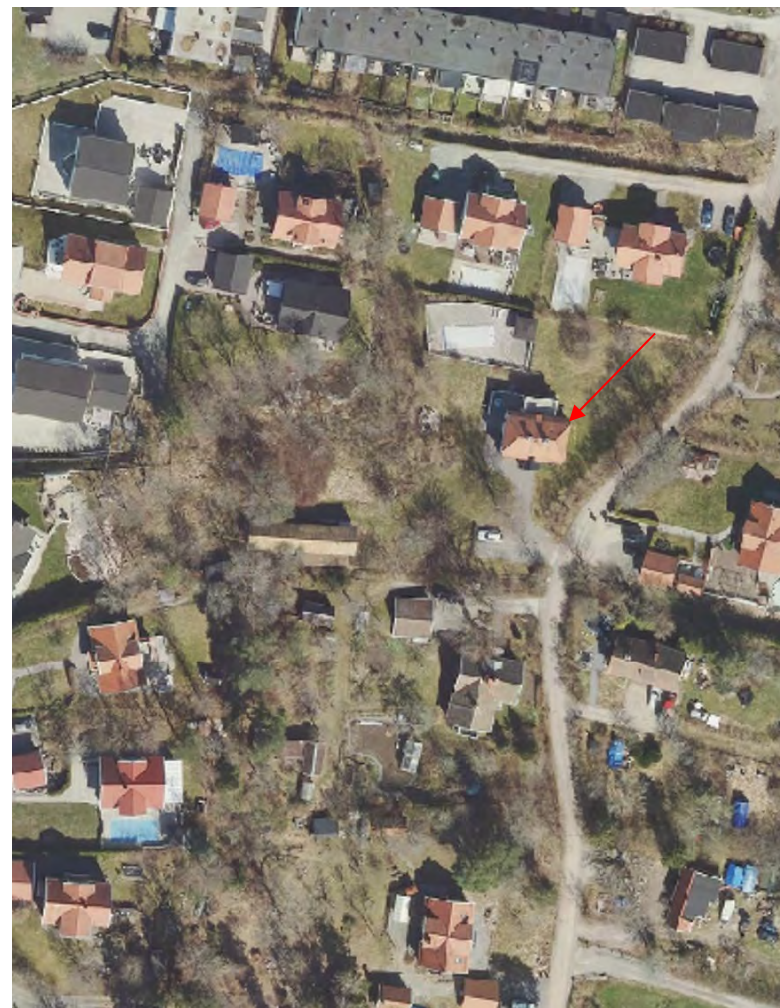
*Flygbild över fastigheten och dess närområde 2021. För orienterings skull pekas bostadshuset på fastigheten ut med en röd pil. Källa: Väsbykartan.*

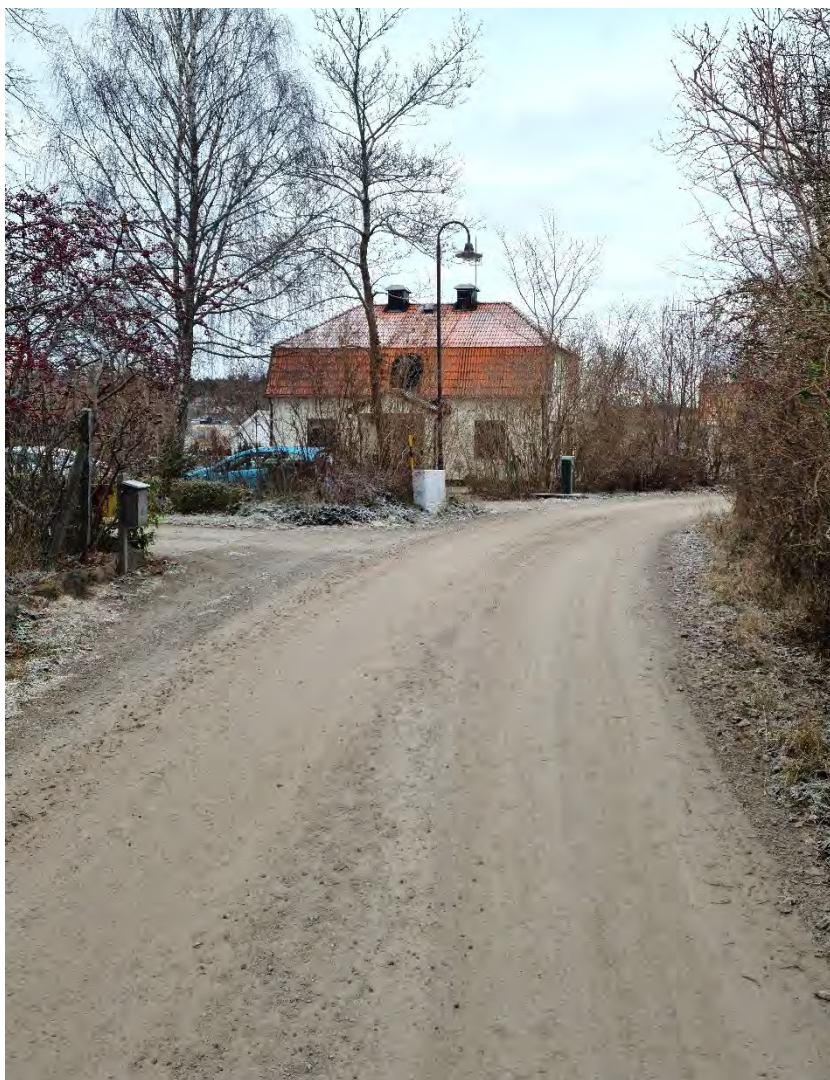
*Bostadshuset på fastigheten, sett söderifrån, från Gamla vägen.*

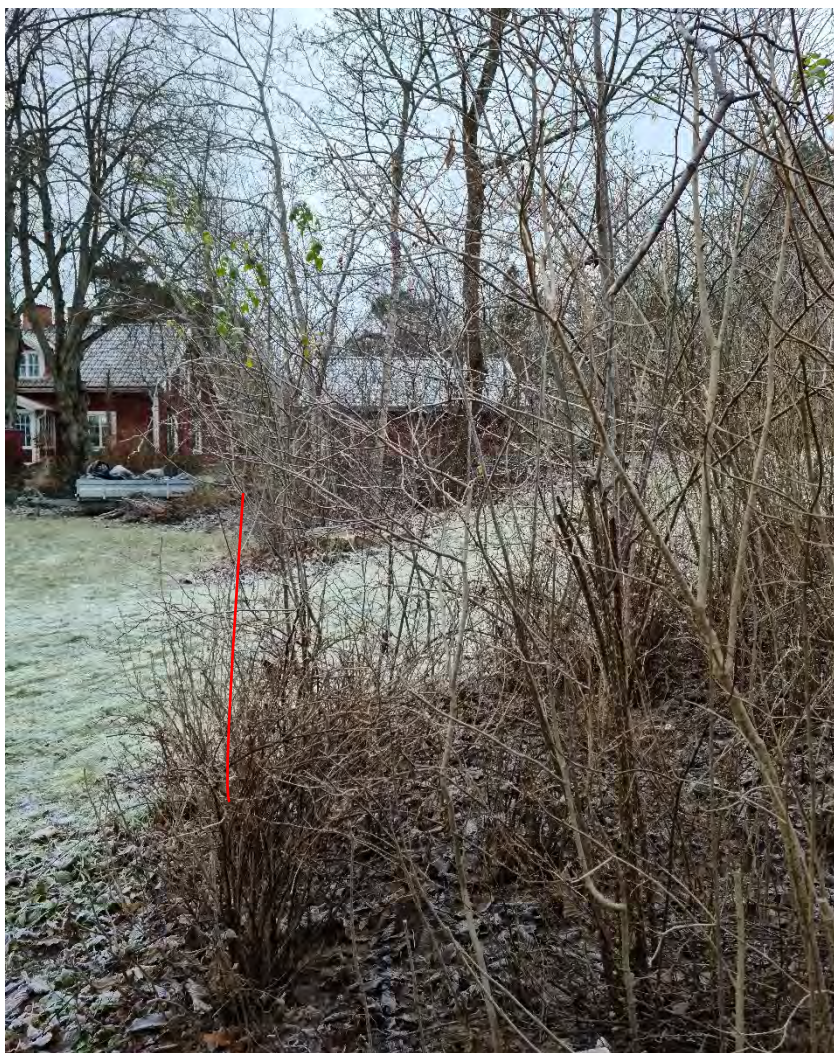
*Mellan Gamla vägen och gavel till ekonomibyggnaden finns en stensatt förhöjning som löper i nord-sydlig riktning (röd linje). Bilden är tagen mot söder och till vänster anas det röda bostadshus som har antagits vara Bollstanäs herrgårds södra flygel.*

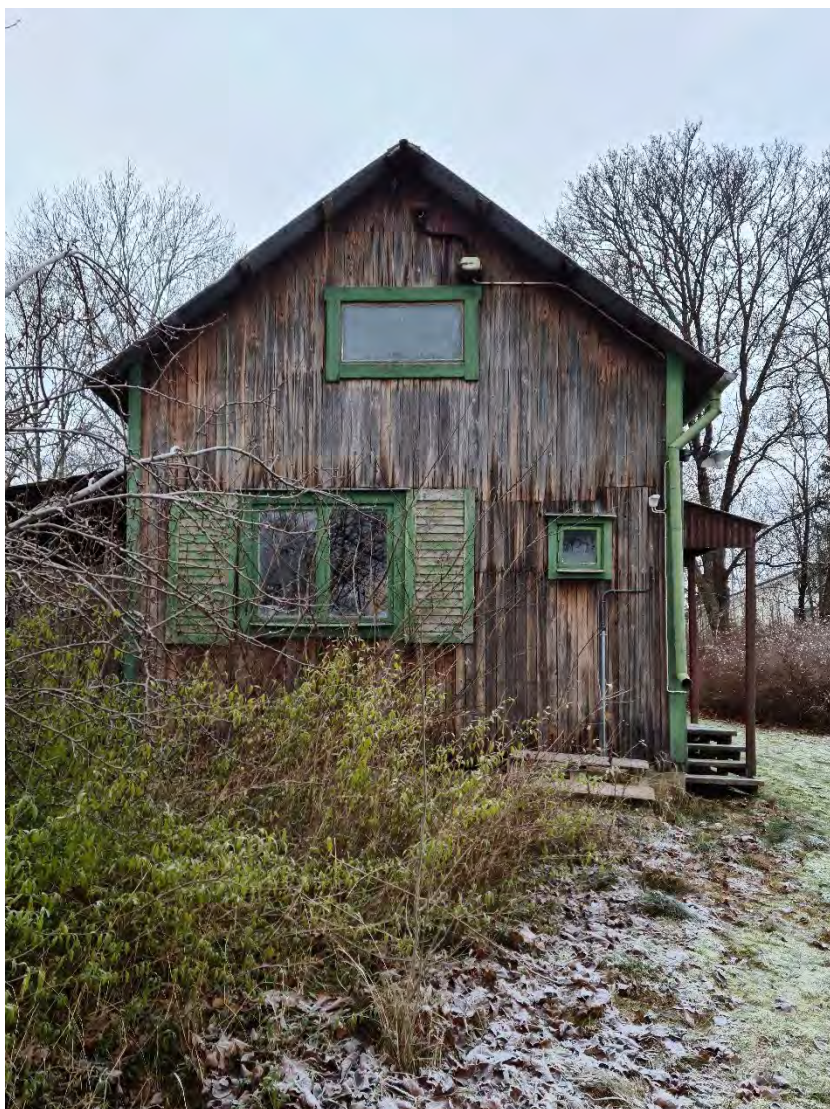
*Den östra gaveln till den ekonomibyggnad som ligger på fastigheten.*

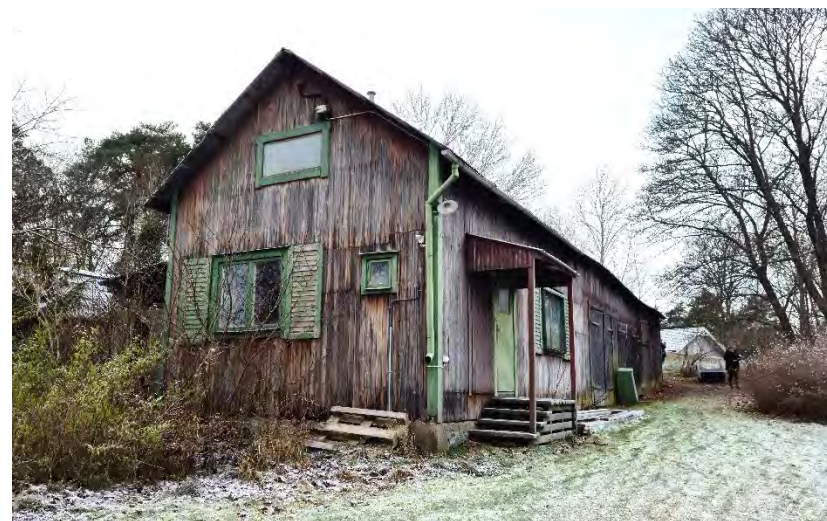
*Den ekonomibyggnad som ligger på fastigheten.*

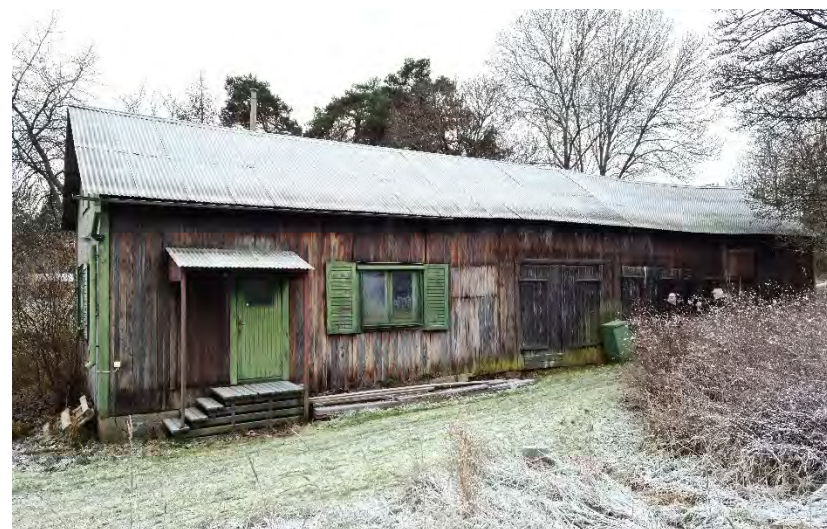
*Långsidan mot norr till den ekonomibyggnad som ligger på fastigheten.*

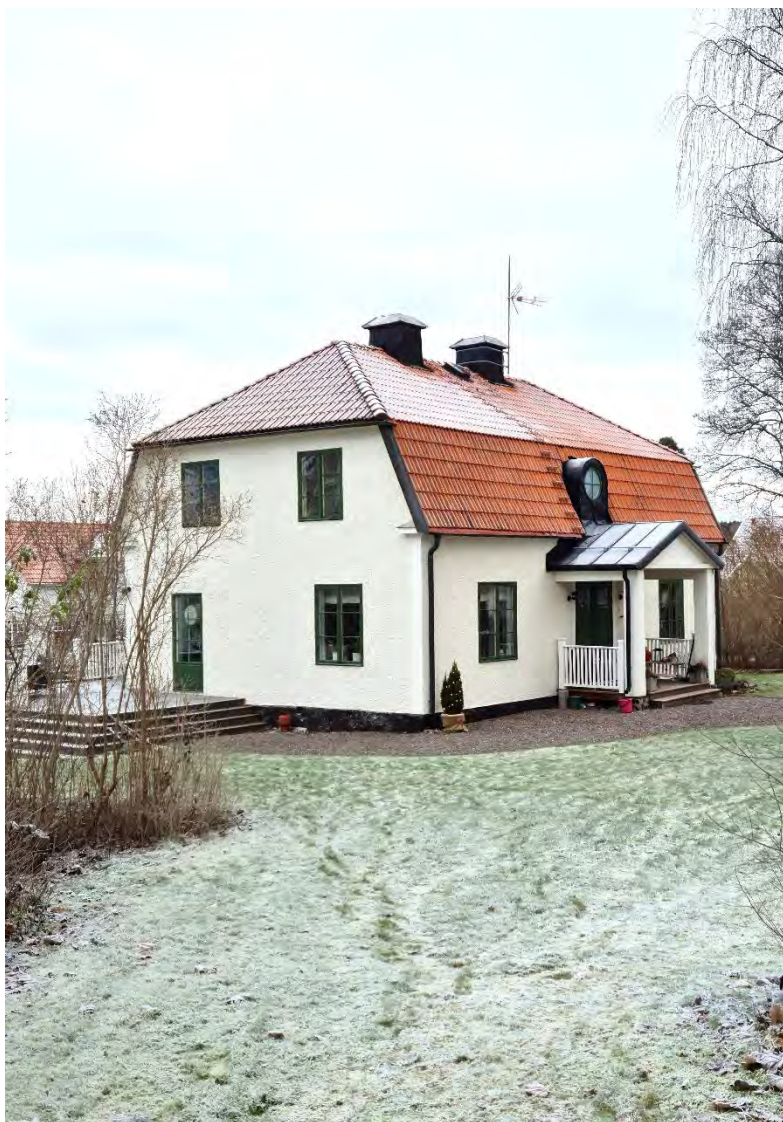
*Bostadshuset på fastigheten, sett från ekonomibyggnaden i sydväst.*

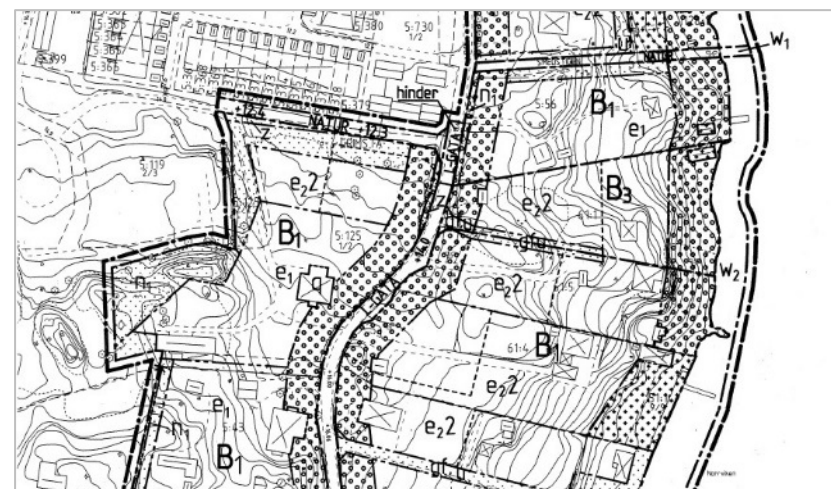
Utsnitt ur gällande detaljplans plankarta, där egenskapsbestämmelserna q och n<sub>1</sub> har bäring på fastighetens kulturvärden. Källa: Upplands Väsby kommun.

Fastigheten omfattas av kommunens detaljplan 245, som trädde i laga kraft 1999-11-25. På plankartan omfattas bostadshuset på Grimsta 5:125 av bestämmelsen q, som anger att:

Den västra delen av tomten omfattas av bestämmelsen n<sub>1</sub>, som anger att:

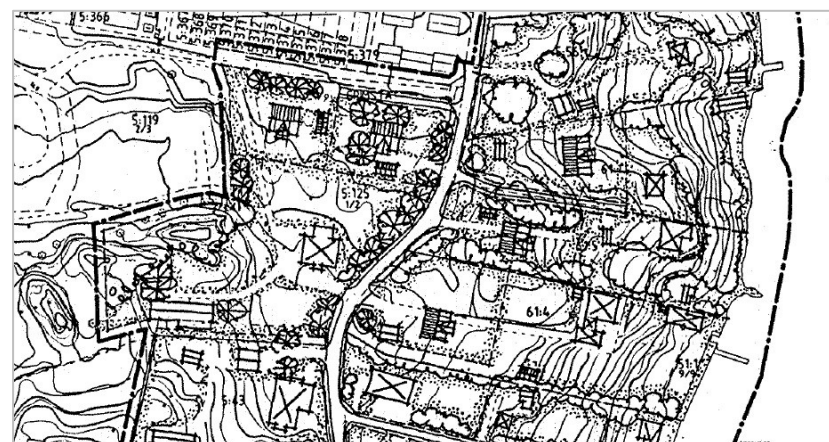
*Illustration som beskriver av planförslaget. På illustrationen återfinns fortfarande den gamla vägsträckningen från nordväst, mot Bollstanäs gård. (Jämför med illustrationen på handlingens framsida.) Källa: Upplands Väsby kommun.*

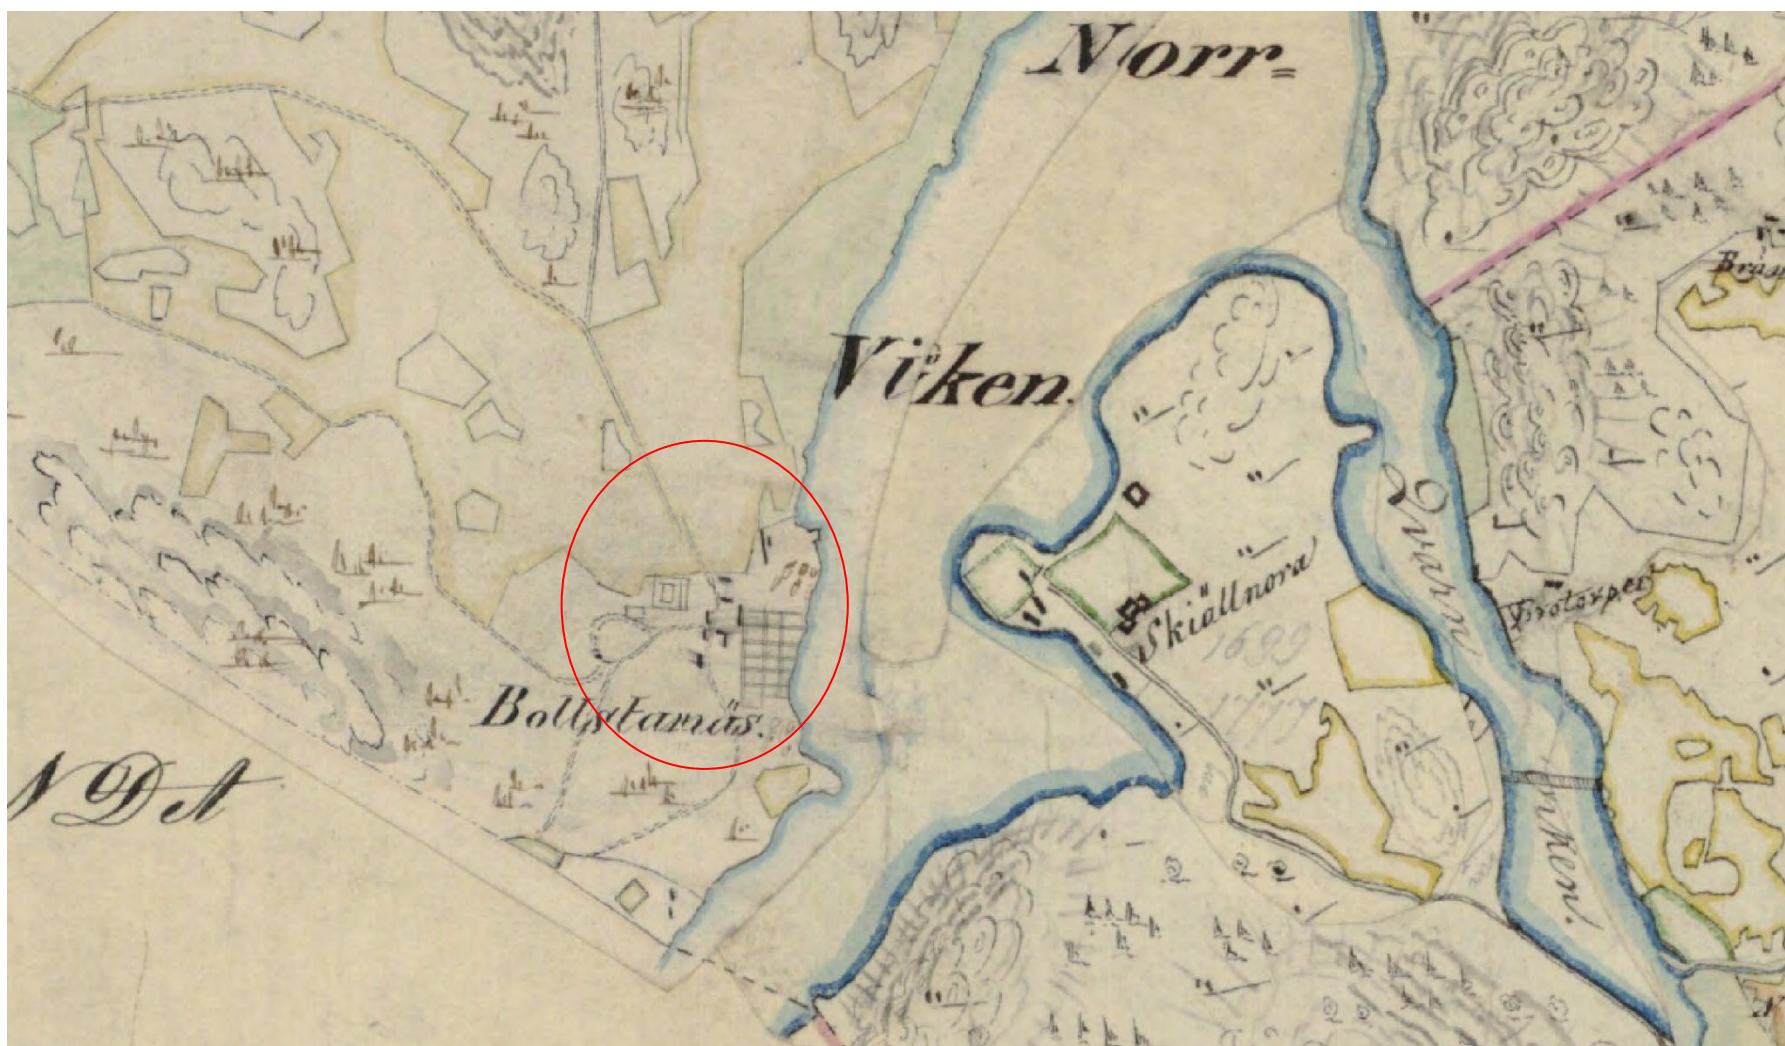
Utsnitt ur Charta över Fresta socken i Wallentuna härad, upprättad 1838 och kompletterad 1850. De senare tillkomna kompletteringarna på kartan tycks ha gjorts med blyerts, varför Bollstanäs gårdsbildning kanske tillkom vid detta tillfälle. På kartan framgår hur Bollstanäs gård bestod av flertal byggnader, att det nedanför (den troliga) huvudbyggnaden fanns en stor trädgård och att ekonomibyggnaderna låg väster om huvudbyggnaden. Gårdsanläggningen nåddes via en spikrak väg från nordväst, som anlöpte anläggningen strax intill gaveln på den byggnad som i denna utredning antas vara bostadshuset ("Vita flygeln") på fastigheten Grimsta 5:125. Källa: Lantmäteriet.

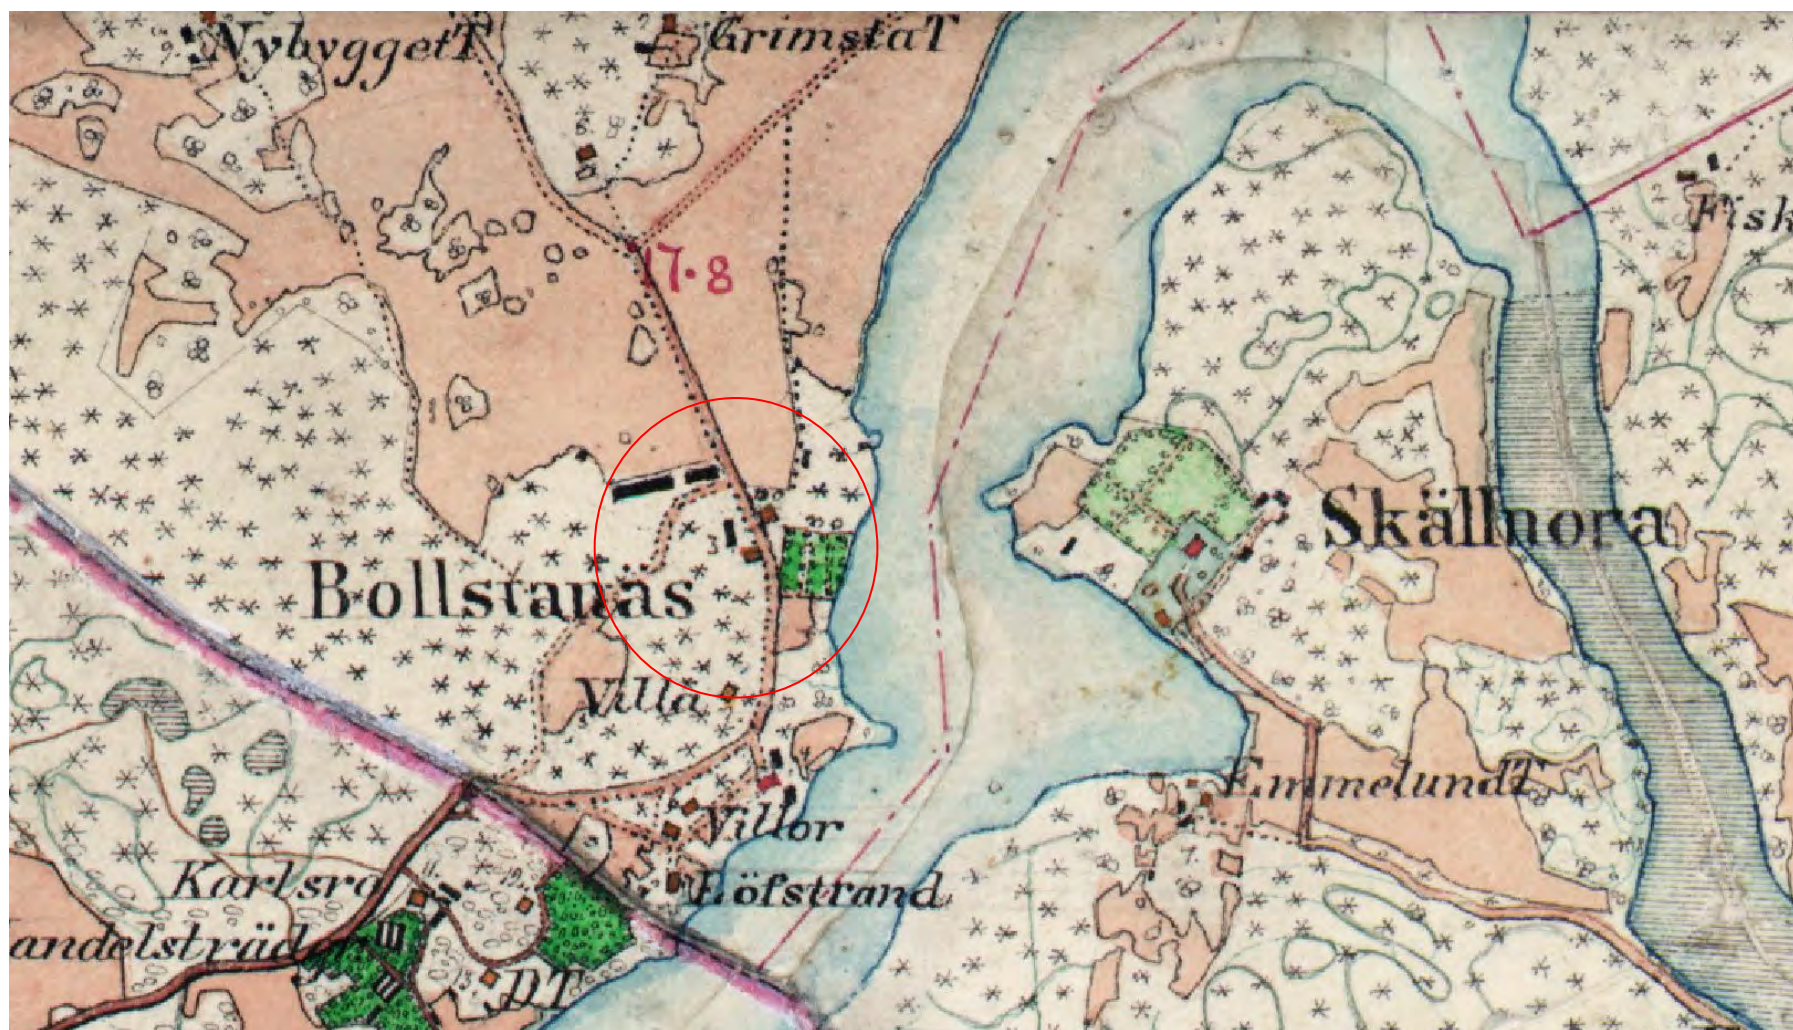
Utsnitt ur den häradssekonomska kartan, upprättad strax efter sekelskiftet 1900. Vid den här tiden är Bollstanäs huvudbyggnad, tillsammans ett flertal andra byggnader, försvunnen. Kvar finns dock två bostadshus, som i denna utredning bedöms vara den vita flygeln (Grimsta 5:125) respektive den röda flygeln (Grimsta 5:43). Den spikraka vägen från nordväst mot Bollstanäs gård finns kvar, men har nu dragits snett över den före detta gårdsplanen. Dagens sträckning av Gamla vägen norrut, är än så länge endast en stig. I söder har ett par villor hunnit uppföras. Källa: Lantmäteriet

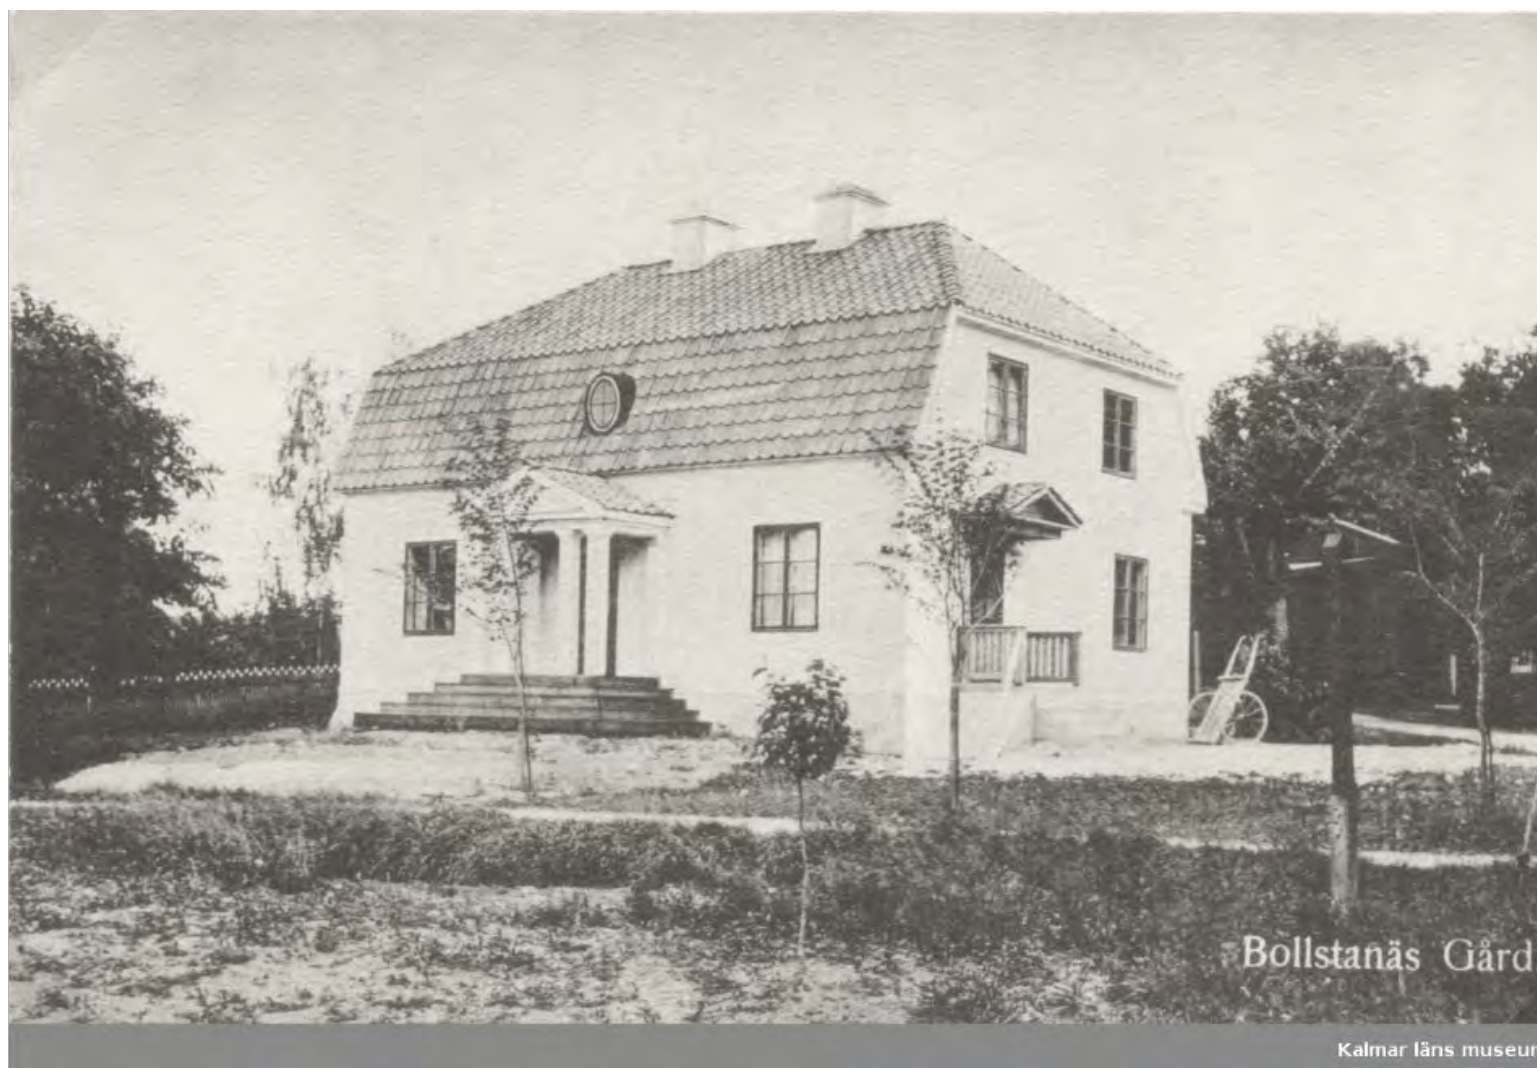
*Vykort som visar Vita flygeln, då med namnet Bollstanäs Gård. Bilden är troligtvis från 1920-talet. Vid denna tid vände sig huvudentrén mot norr. Till vänster i bild ses ett staket som troligtvis löper utmed Gamla vägens då relativt nya sträckning, men man till höger i bild och framför byggnaden kan se de båda äldre vägsträckningarna som hör till jordbrukslandskapets vägnät. Källa: Kalmar läns museum, via Roland Storm.*

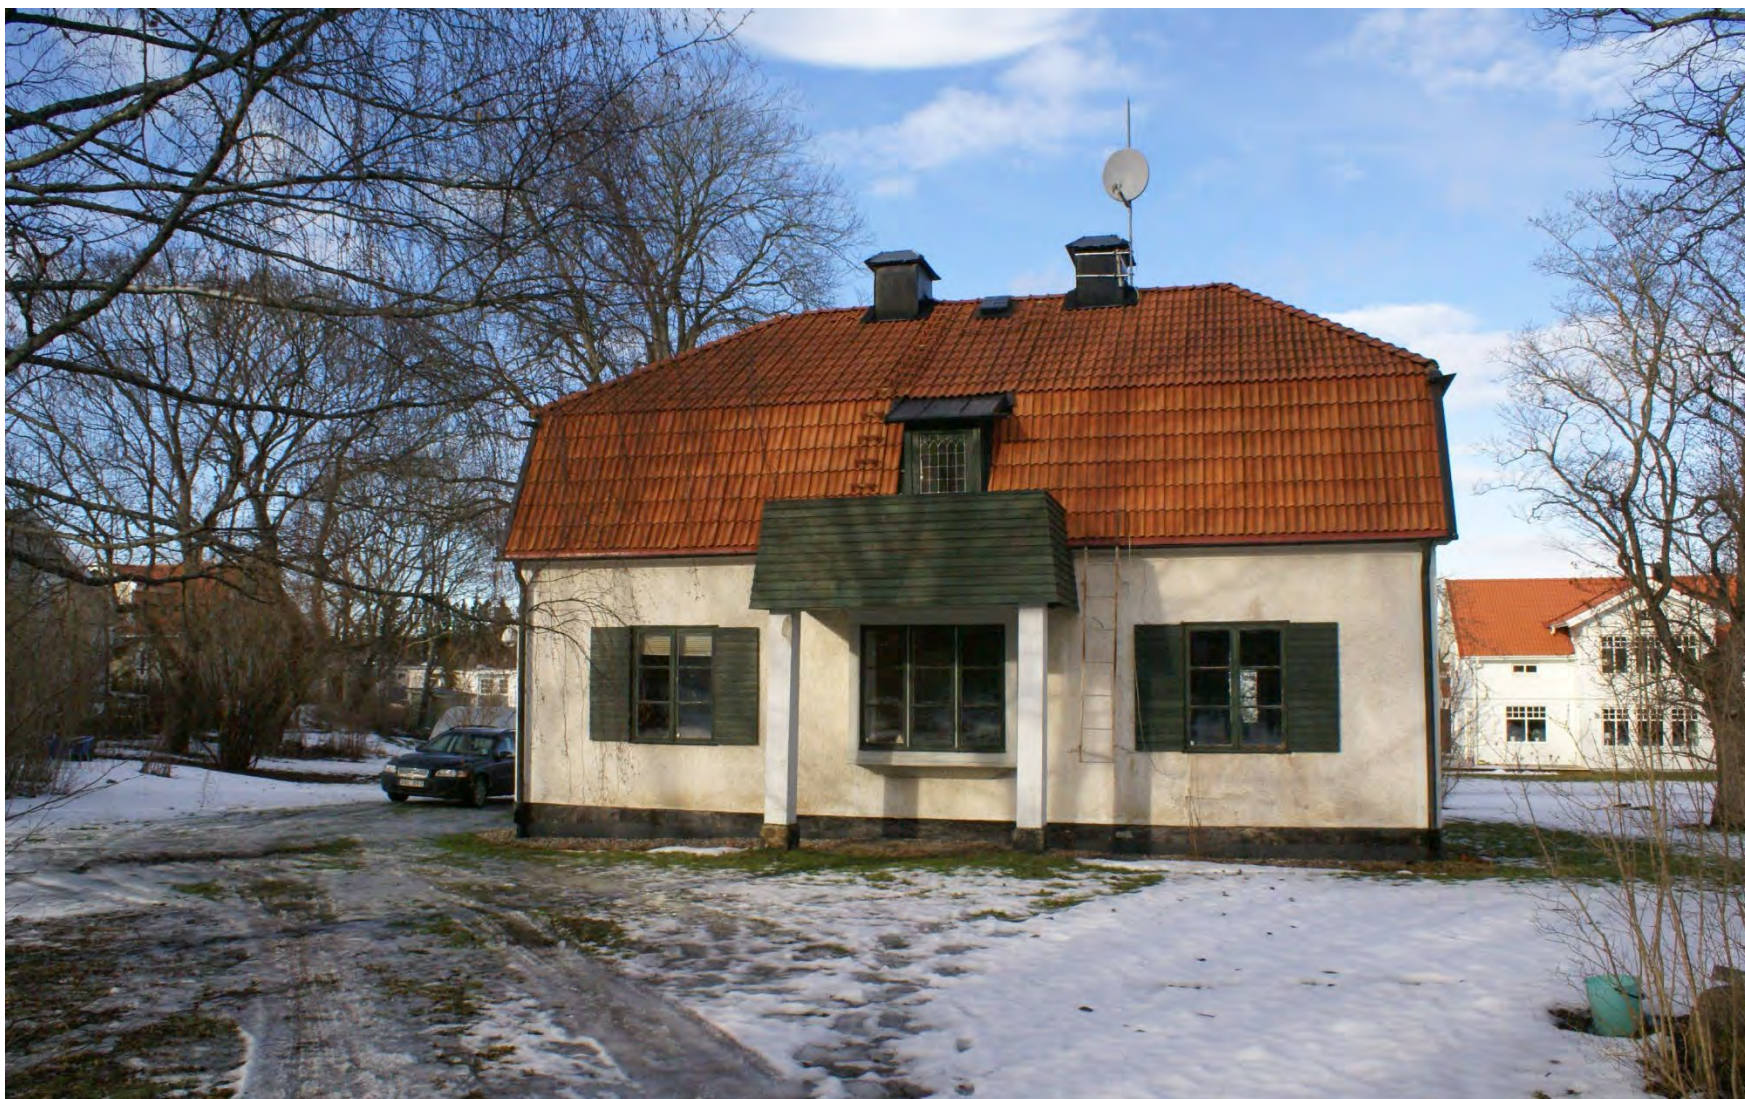
*Vita flygeln under tidigt 2000-tal, innan byggnaden genomgick den senaste upprustningen. Norr om byggnaden och till höger i bild ligger en av de villor som uppfördes i början av 2000-talet, på mark som tidigare hörde till Grimsta 5:125. Foto och källa: Roland Storm.*

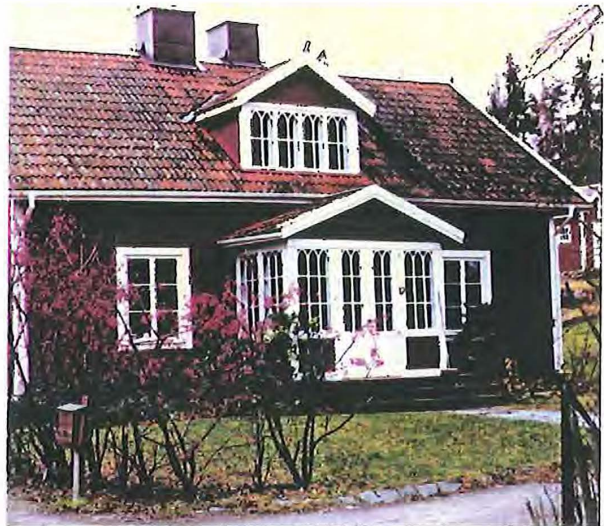
Veranda och takkupa är karakteristiska detaljer som anknyter till ursprungshuset.

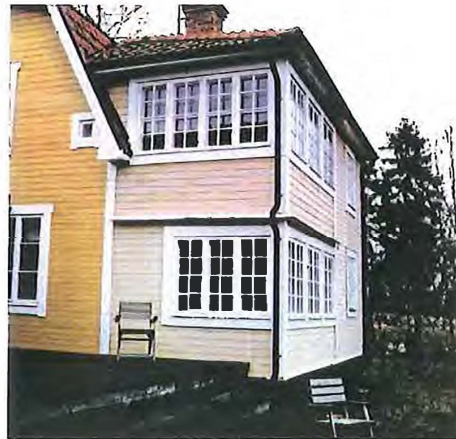
Tillbyggnader bör tydligt kunna urskiljas från det ursprungliga huset samtidigt som det ska harmoniera med ursprungshuset. Material och detaljer ska anknyta till den Ursprungliga huskroppen.
