# Utredning-Kv Optimus

Konstruktionsutredning schakt och grundläggning  
Anslutning av Kv 1 och Kv 5 mot Mälardvägen

Uppdragsnamn: Kv Optimus

Status: Samrådshandling

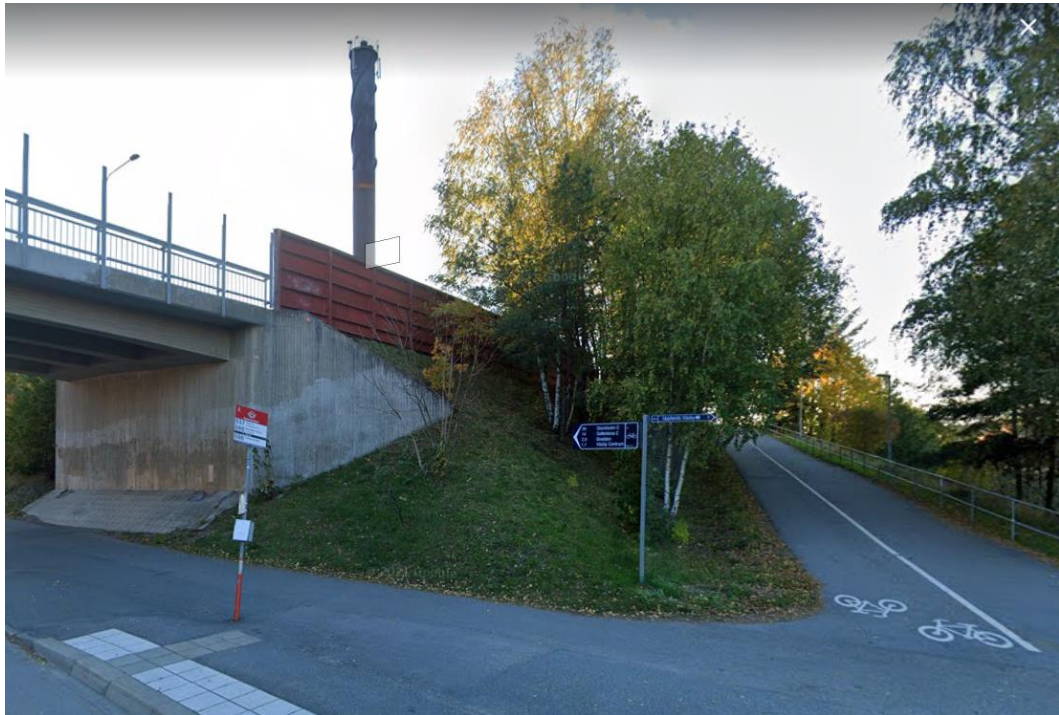
Figur 9. Befintlig GC-väg vid Optimusvägen / Mälarvägen,
