Datum
09/02/2022
Projekt ID
210783

Kund:
Hökerum Bygg AB

Provtagningsplan - Miljöteknisk markundersökning inom fastighet Ekeby 35:1 och Ekeby 35:2, Upplands Väsby kommun

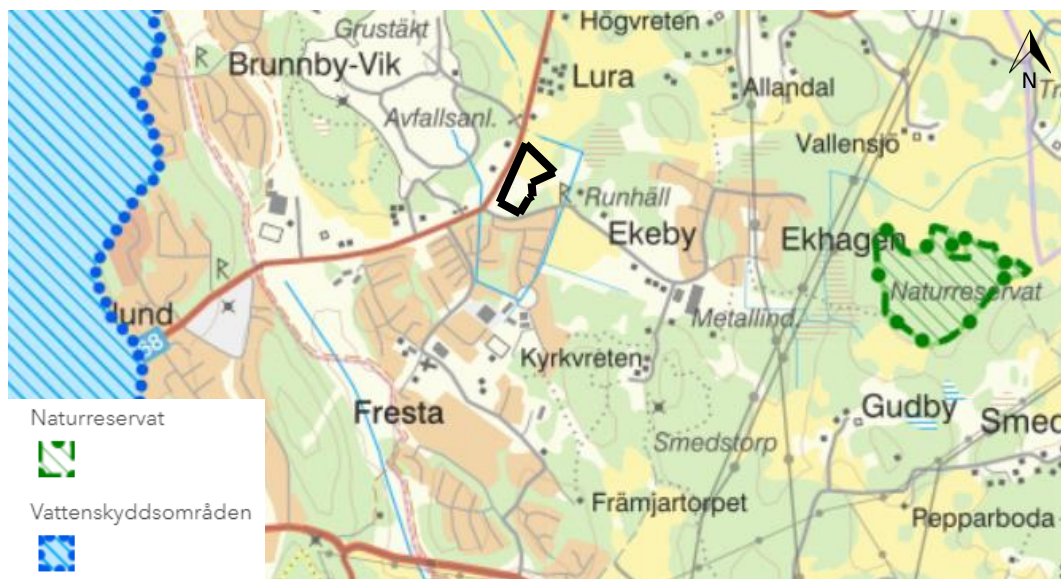
Figur 7. Översiktsskarta över skyddade områden enligt Miljöbalken. Fastighetens ungefärliga placering är markerad med svart figur (VISS, 2022).

Enligt Vatteninformationssystem Sveriges kartverktyg, Skyddade områden miljöbalken finns det inga skyddade områden inom det aktuella undersökningsområdet eller dess närområde, se Figur 7. Närmsta naturreservat är Vallensjö, belägen 1,5 km öster om fastigheten. Närmsta vattenskyddsområde är Hammarby, belägen knappt 1,5 km väster om fastigheten.

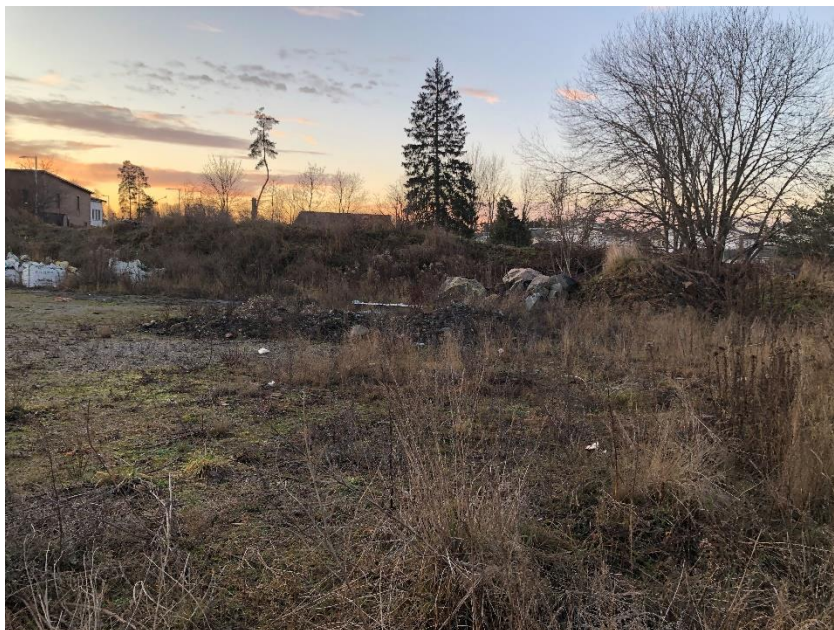
Figur 9. Vall med fyllnadsmassor. Fotot taget i samband med platsbesök december 2021. Källa: AFRY.

Längsmed Vallentunavägen finns en jordvall upplagd. Jordvallen följer även del av Ekebyvägen precis vid infarten från Vallentunavägen. Fyllnadsmassorna är av okänt

ursprung. I fyllnadsmassor kan föroreningar såsom metaller, oljekolväten och PAH förekomma. Se Figur 9 för vall.
