# Kunskapsunderlag för kulturmiljö i Upplands Väsby

2025-05-28

**Nyréns** Arkitektkontor

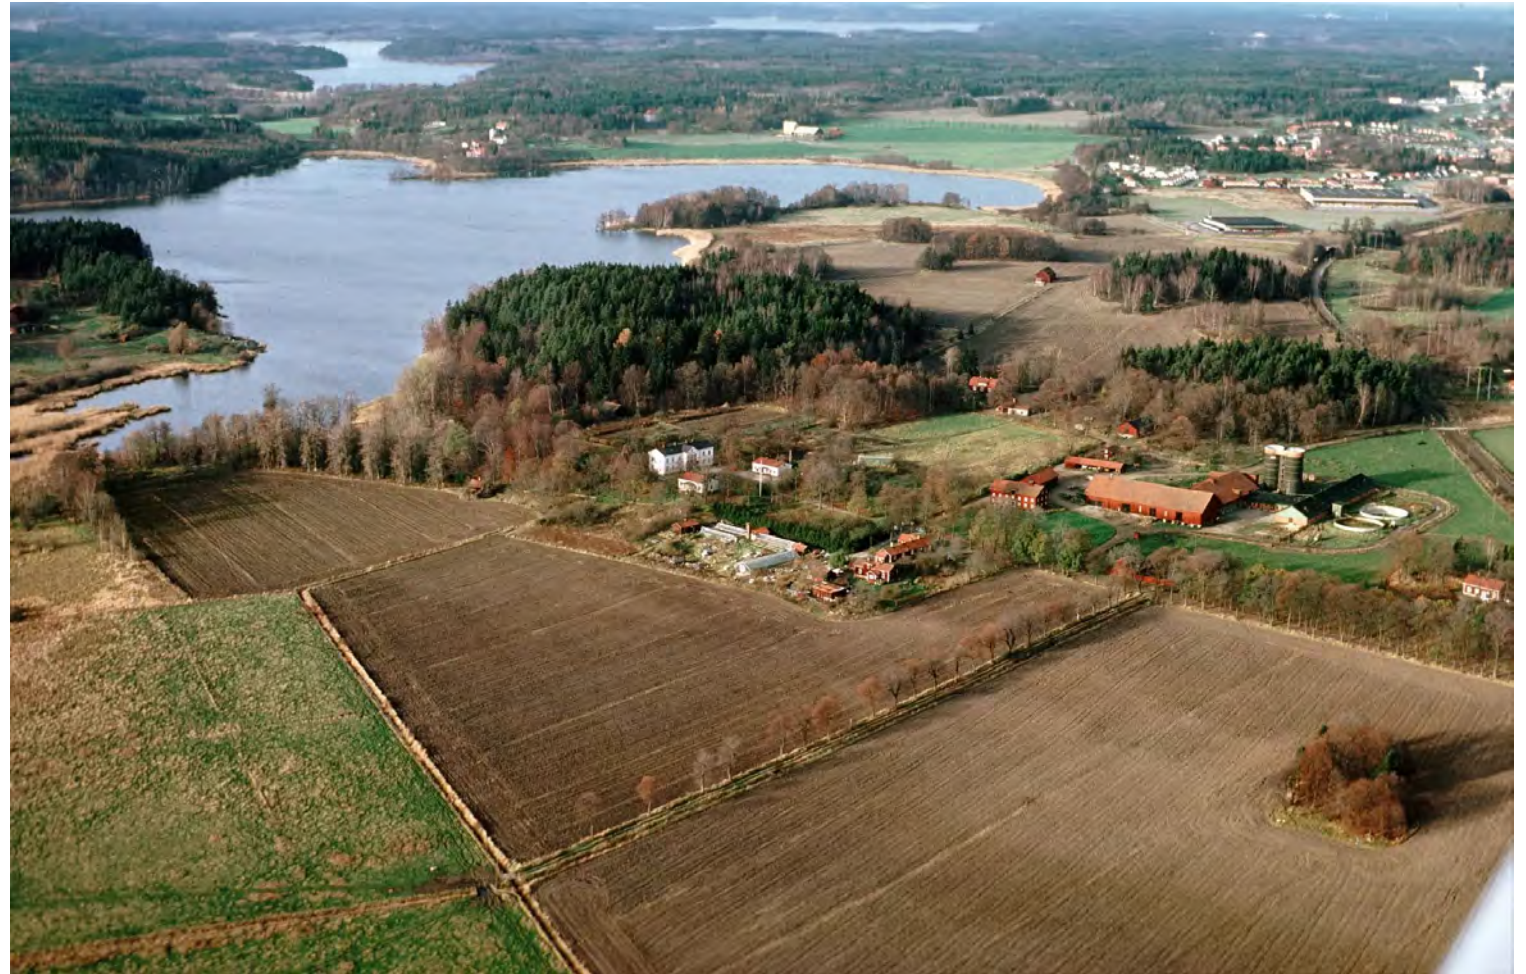
Flygfoto över Antuna och Edsjön. Herrgården i vit puts syns till vänster i bild. Till höger och i anslutning till bakomliggande skogspartier syns ekonomibyggnader i färgad panel, omgivna av hagmarker. Odlingssmarken består av stora sammanhängande åkermarker med några mindre åkerholmar. Angöringsvägar med alléer leder rakt över åkrarna mot gården från söder och öster. Järnvägen skär tvärs genom landskapet till höger i bild.

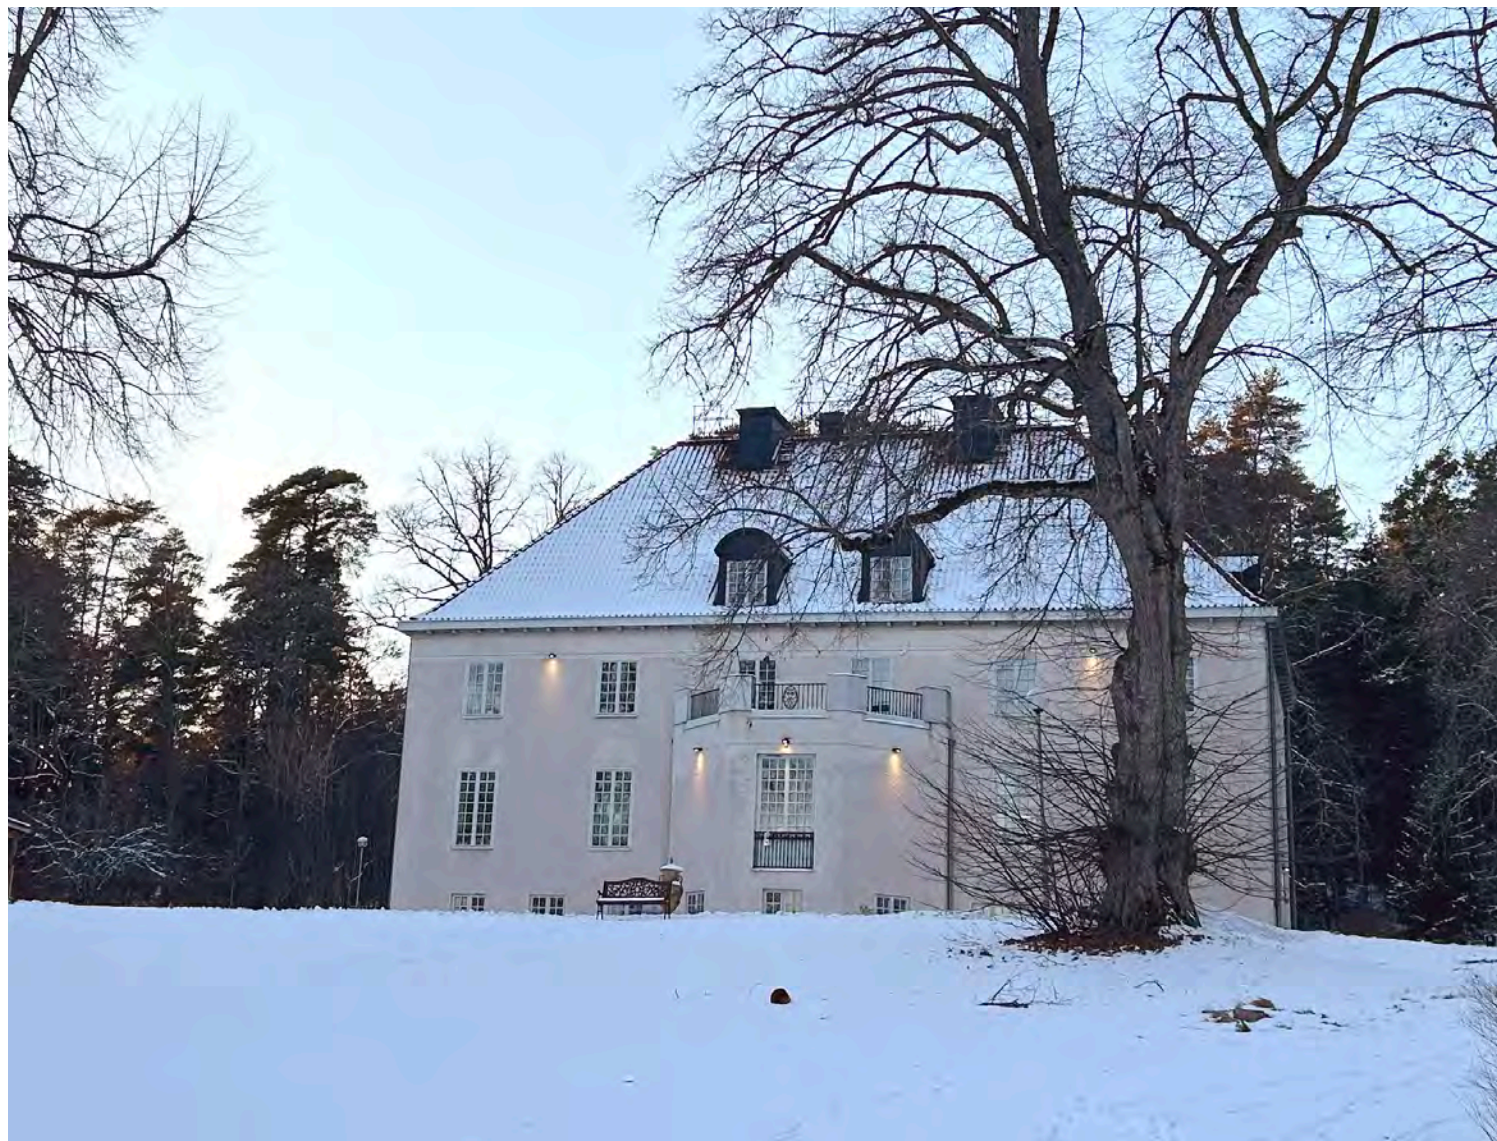
Edsby gård, huvudbyggnaden fick en nya nationalromantisk utformning vid 1900-talets början efter ritningar av arkitekten Isak Gustaf Clason.

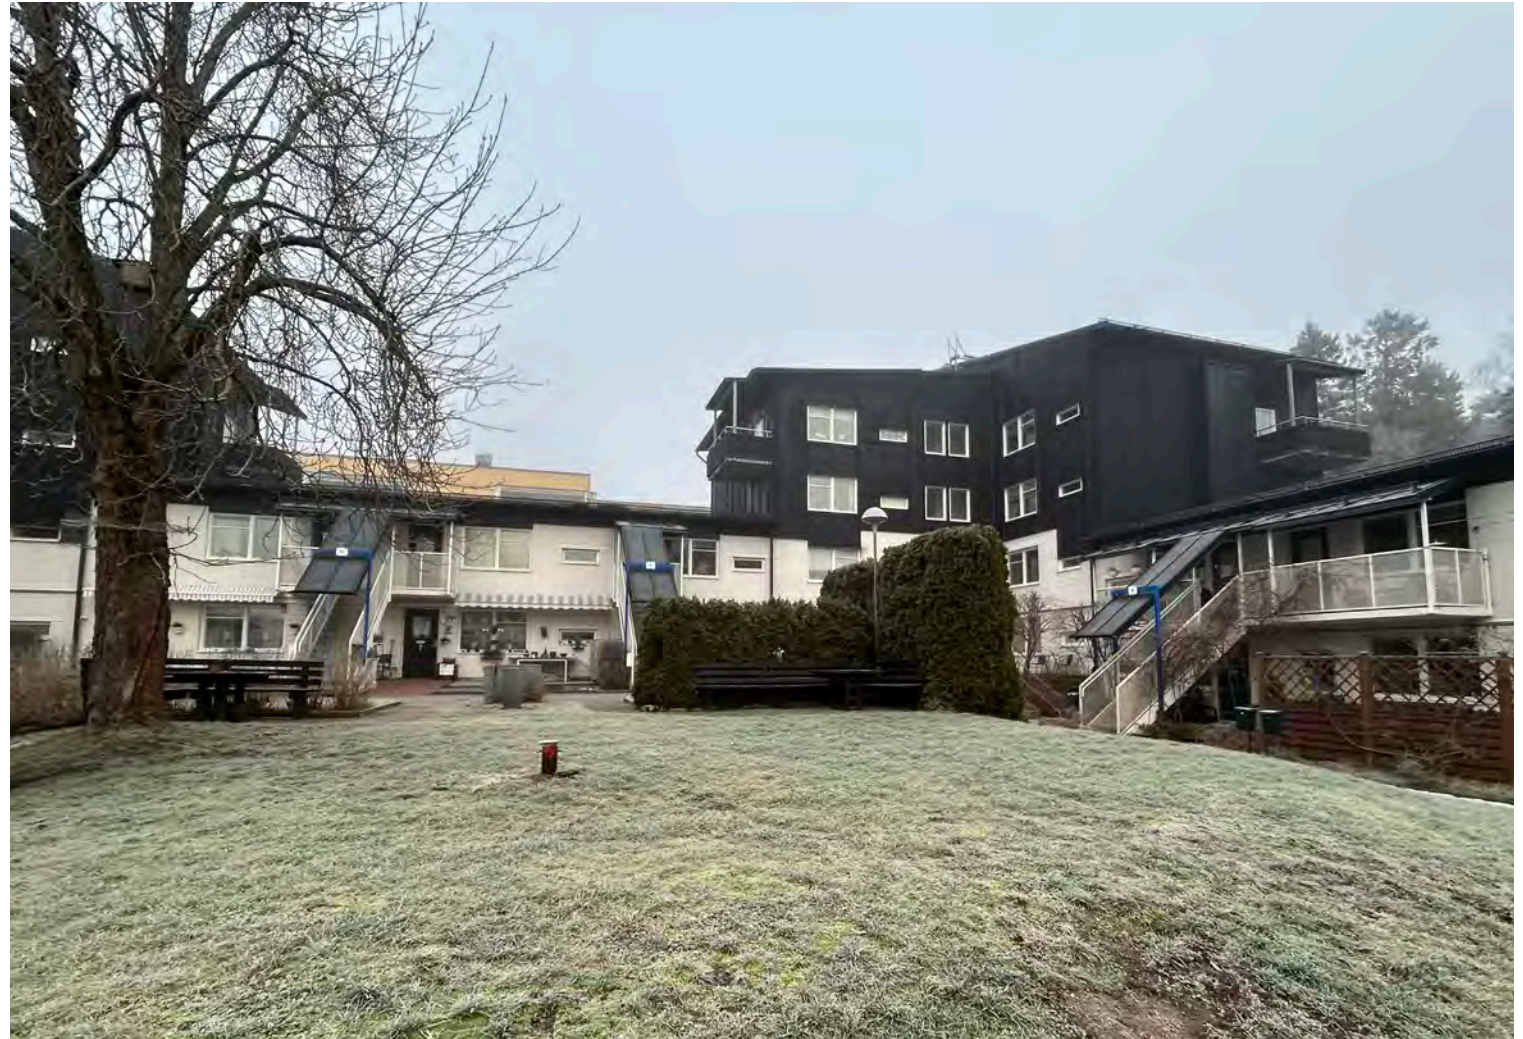
Varje kvarter består av bostadshus i två till fem våningar, grupperade runt ett gemensamt gårdsrum. Färgsättningen är konsekvent utförd i vitt för de nedersta våningarna och svart som markerar hörnens uppskjutande volymer. Bostäderna i lågdelarna har egna entréer med branta trappor under skärmtak direkt från gården.

Bebyggelsen är konsekvent uppförd med vita fasader av rakt hugget kalkcementtegel i stapelförband. Betongteglet accentueras på ett särpräglad och diskret sätt med varierande stenstorlekar i byggnadernas hörn och över fönster. Karaktäristiskt är de helt vita fasaderna som kontrasteras med partier av svart korrugerad plåt i de högre volymerna. De senare ansluter till den svarta takplåten och förstärker upplevelsen av volymernas samspel och komposition.

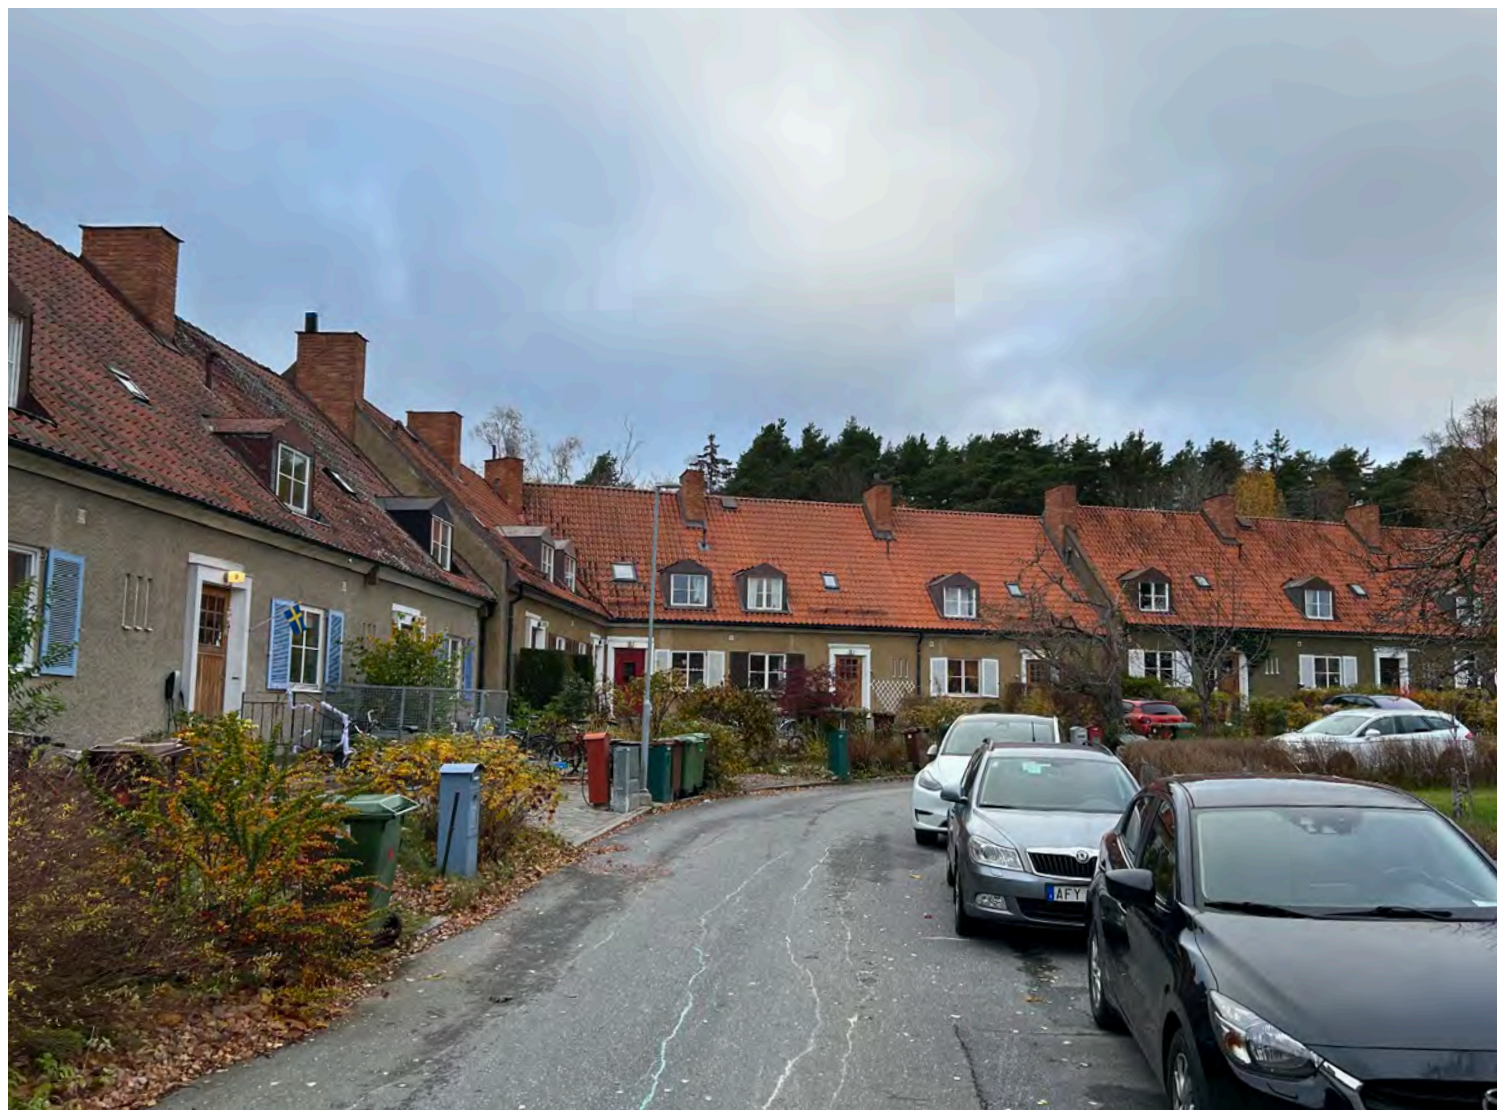
Radhus längs Vinkelvägen. Längorna är sammankopplade i vinkel längs gatan. De branta taken med sin tydliga rytm av kupor och skorstenar bildar siluett mot skogen i bakgrunden.

Radhusen är uppförda i 1,5-2 våningar, med en enhetlig volymverkan inom varje länga men med variation mellan grupperna. Längst i norr ligger delar av bebyggelsen i suterräng som tar upp höjdskillnaden längs dalens kanter.

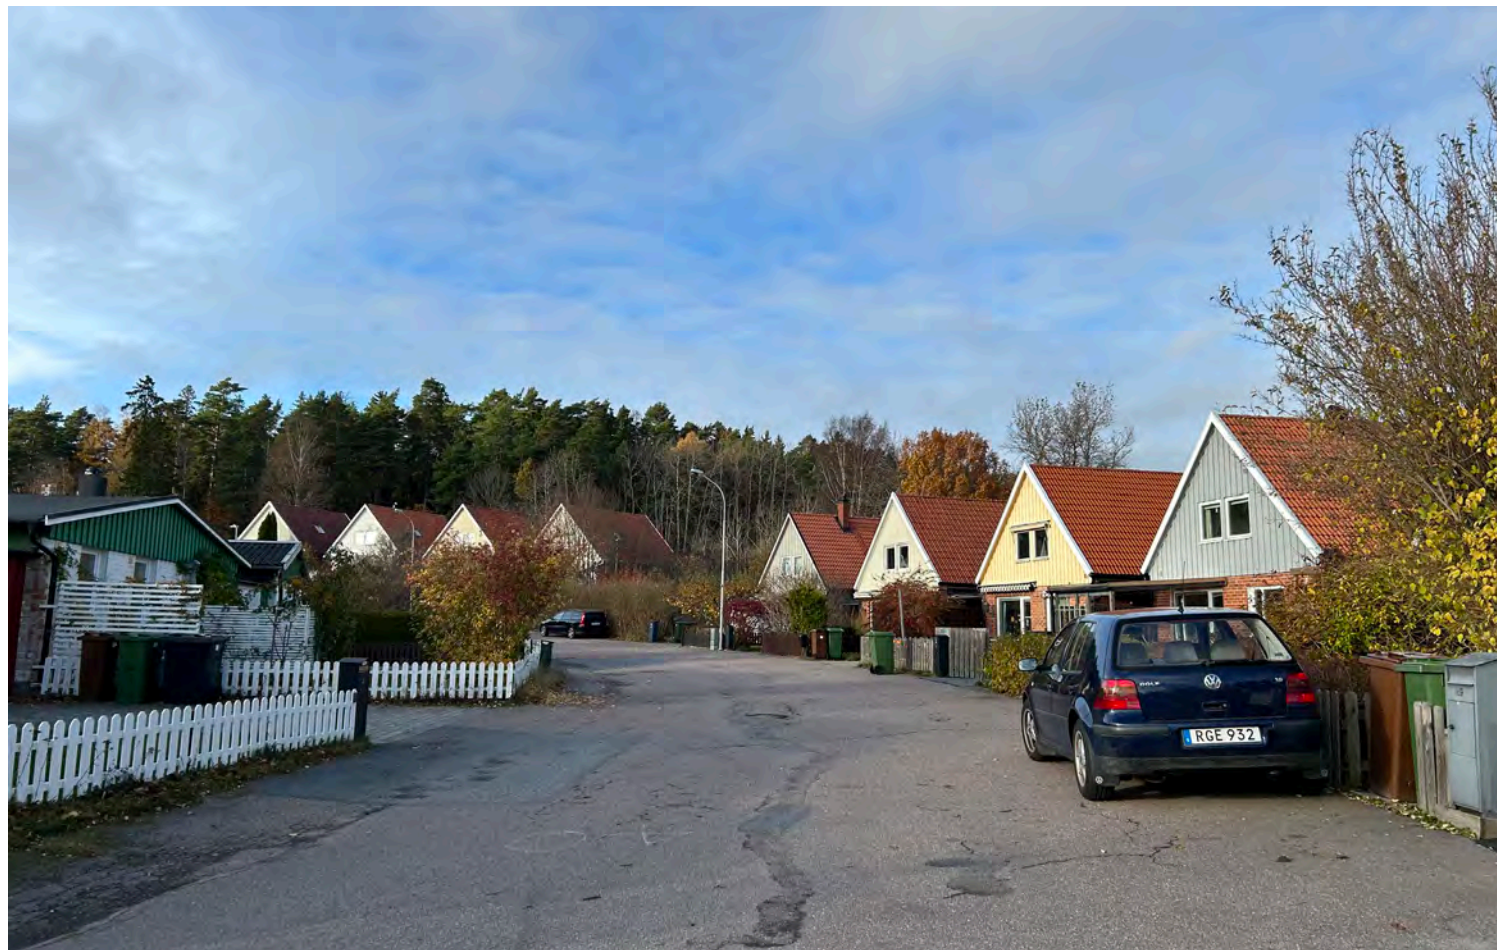
Högre kedjehus i 1,5 våningar följer områdets ytterkant och accentuerar terrängen i norra och västra delen. Husen har fasader i rött tegel och målad panel i milda färger och enhetlig placering mot gatan. Taken är branta och rena takfall. Bakom husen bildar skogen siluett. I områdets mitt ligger låga kedjehus med gruppviss samordnad utformning - här i vitmålat tegeloch enhetligt målade gröna paneler som möter de flacka svarta taken av papp.

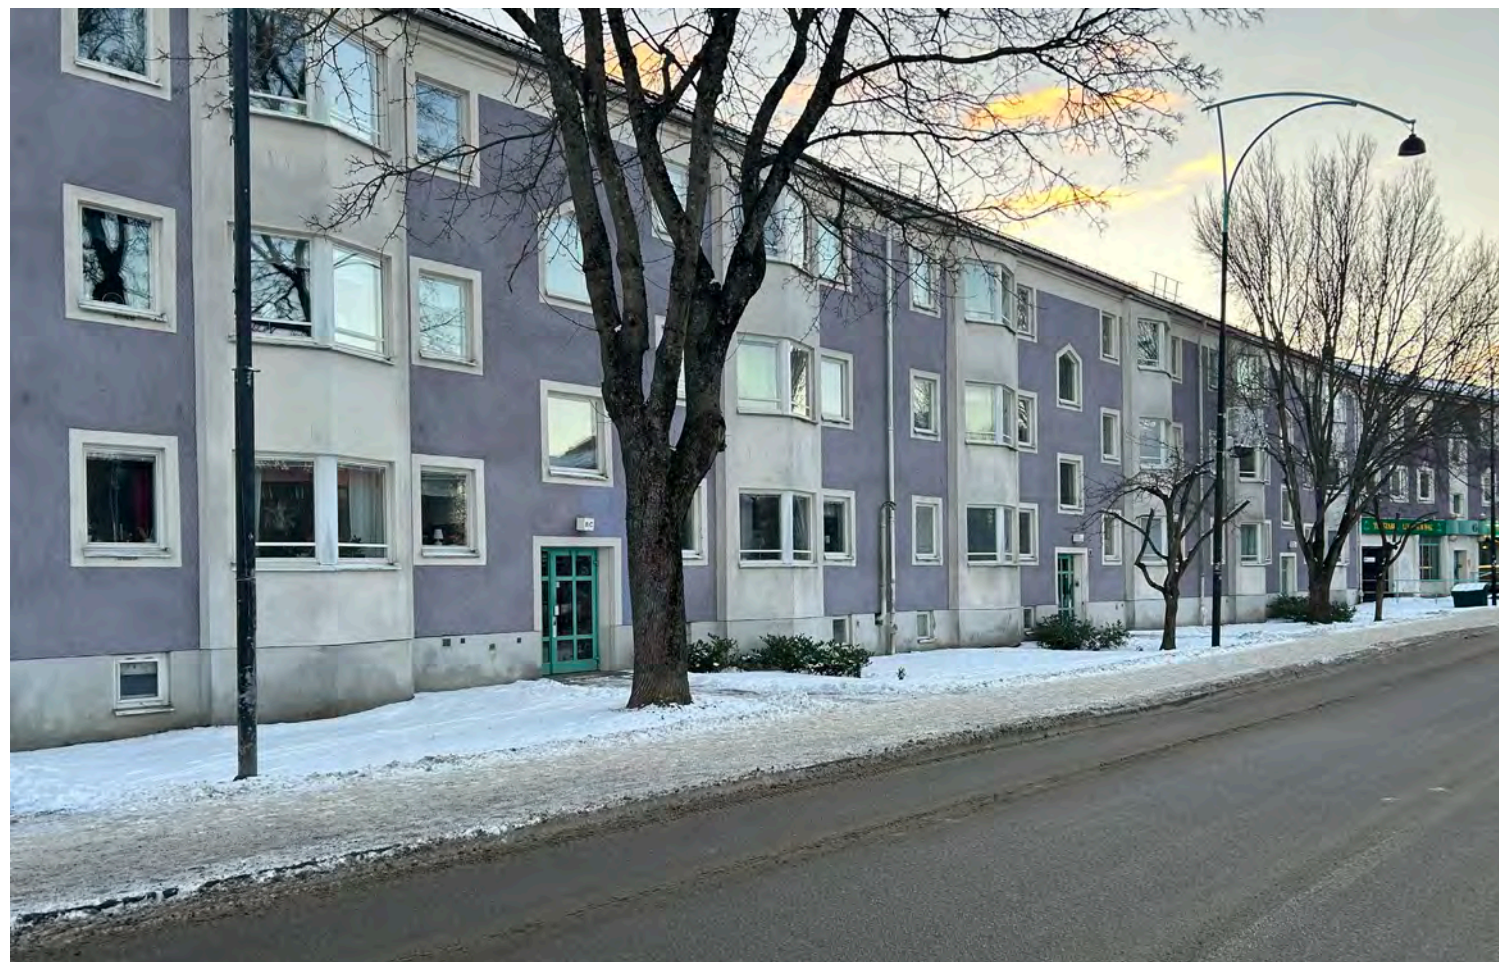
Kvarter mot Centralvägen med tidstypisk och väl utförd fasadarkitektur, tex burspråk, trapphus och fönsterplacering.

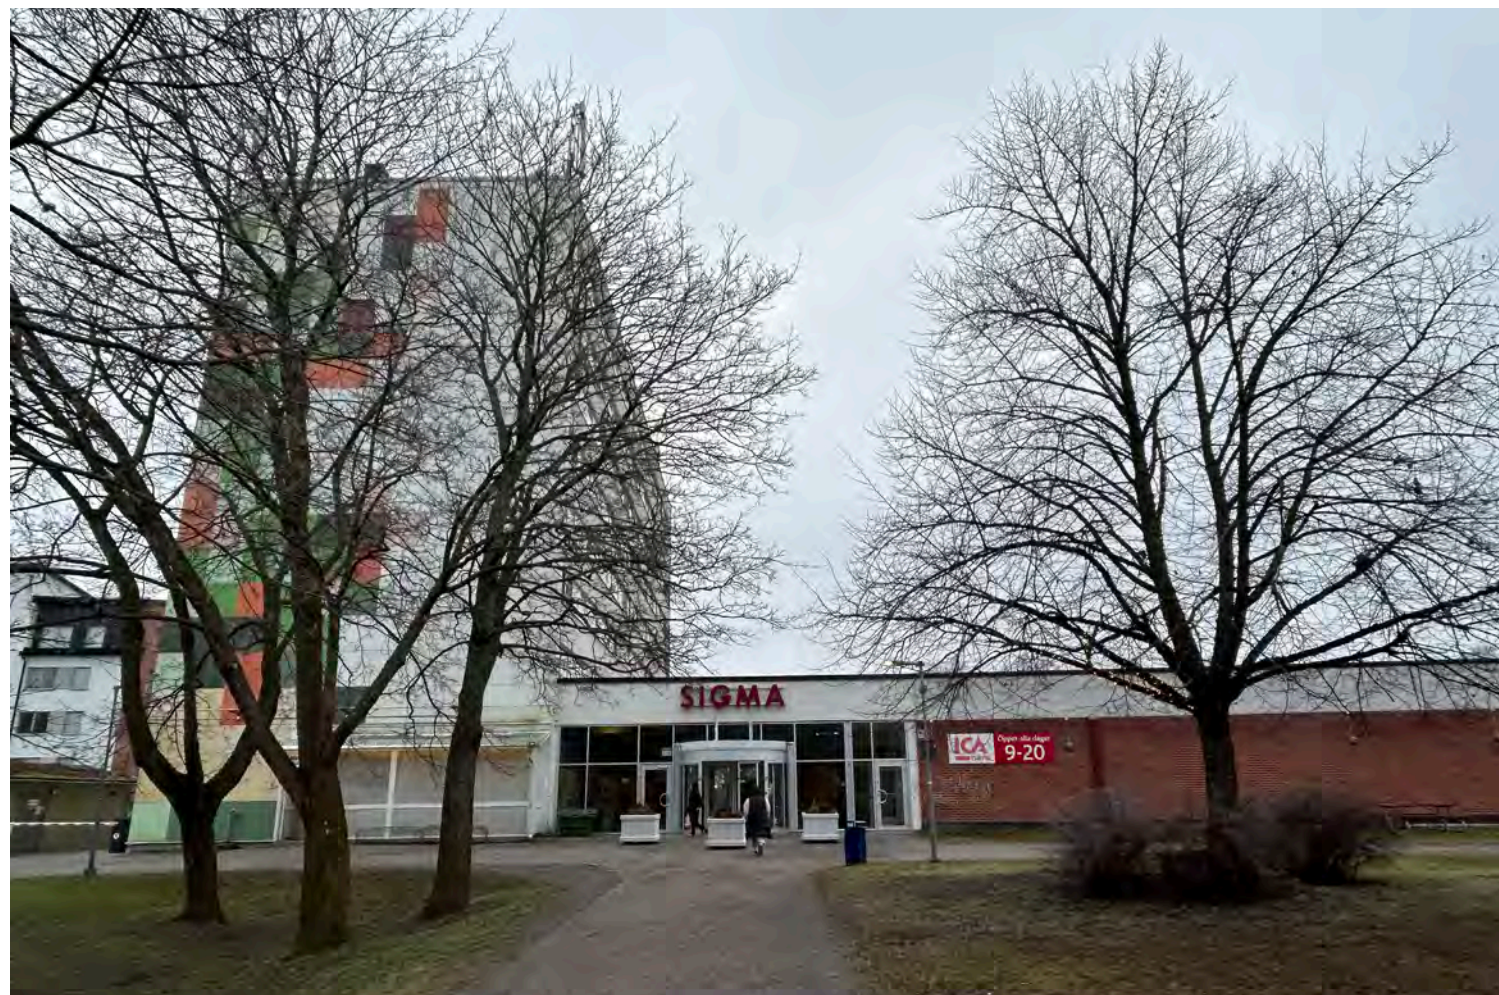
Sigma centrum, typiskt modernistiskt sammanbyggt lågdel och högdel med gavel som annonserar centrum mot parken. Genom hela kvarteret går sammankopplande gångstråk från bostadsgårdarna genom parken fram till centrum.

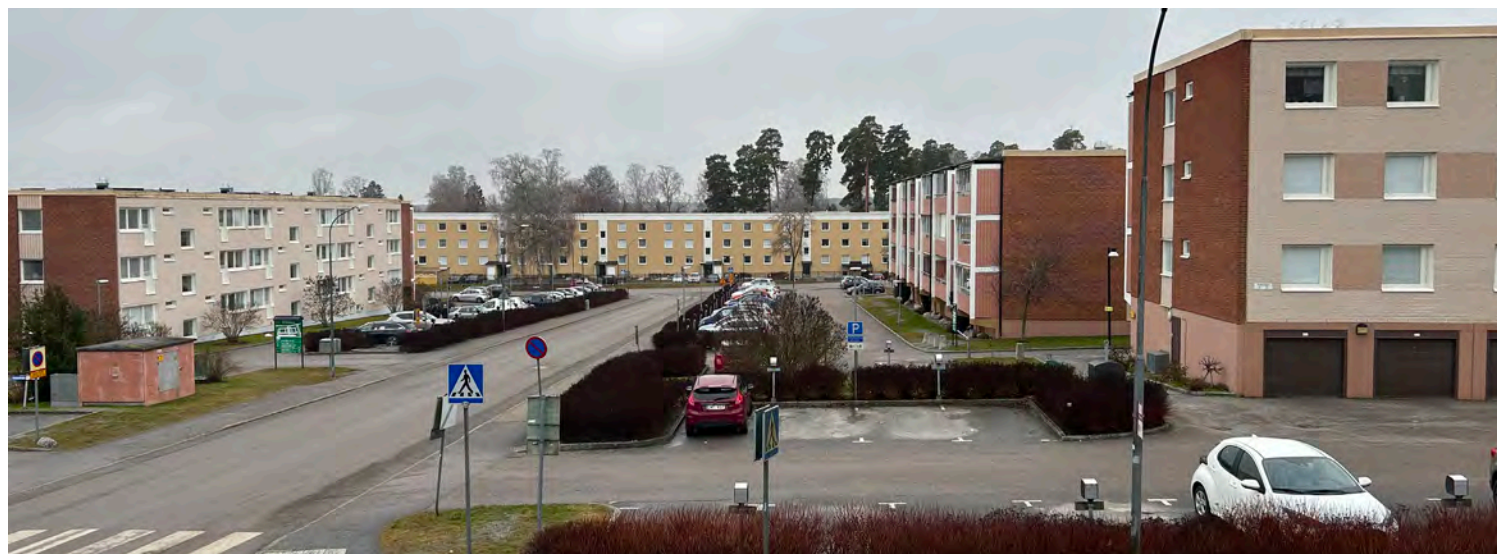
Lameller med sammanhållen fasadutformning i rosa eller gul puts, enhetligt per kvarter, med kontrasterande gavlar i mörkt tegel.

Fönster består av enkla enlufts-fönster med regelbunden placering i fasaden. Entrépartierna är i flera fall markerade och dekorerade med små originella skärmtak och omfattningar i ett avvikande material eller kulör. Byggnaderna bevarar i huvudsak sina ursprungliga lackade trädörrar.

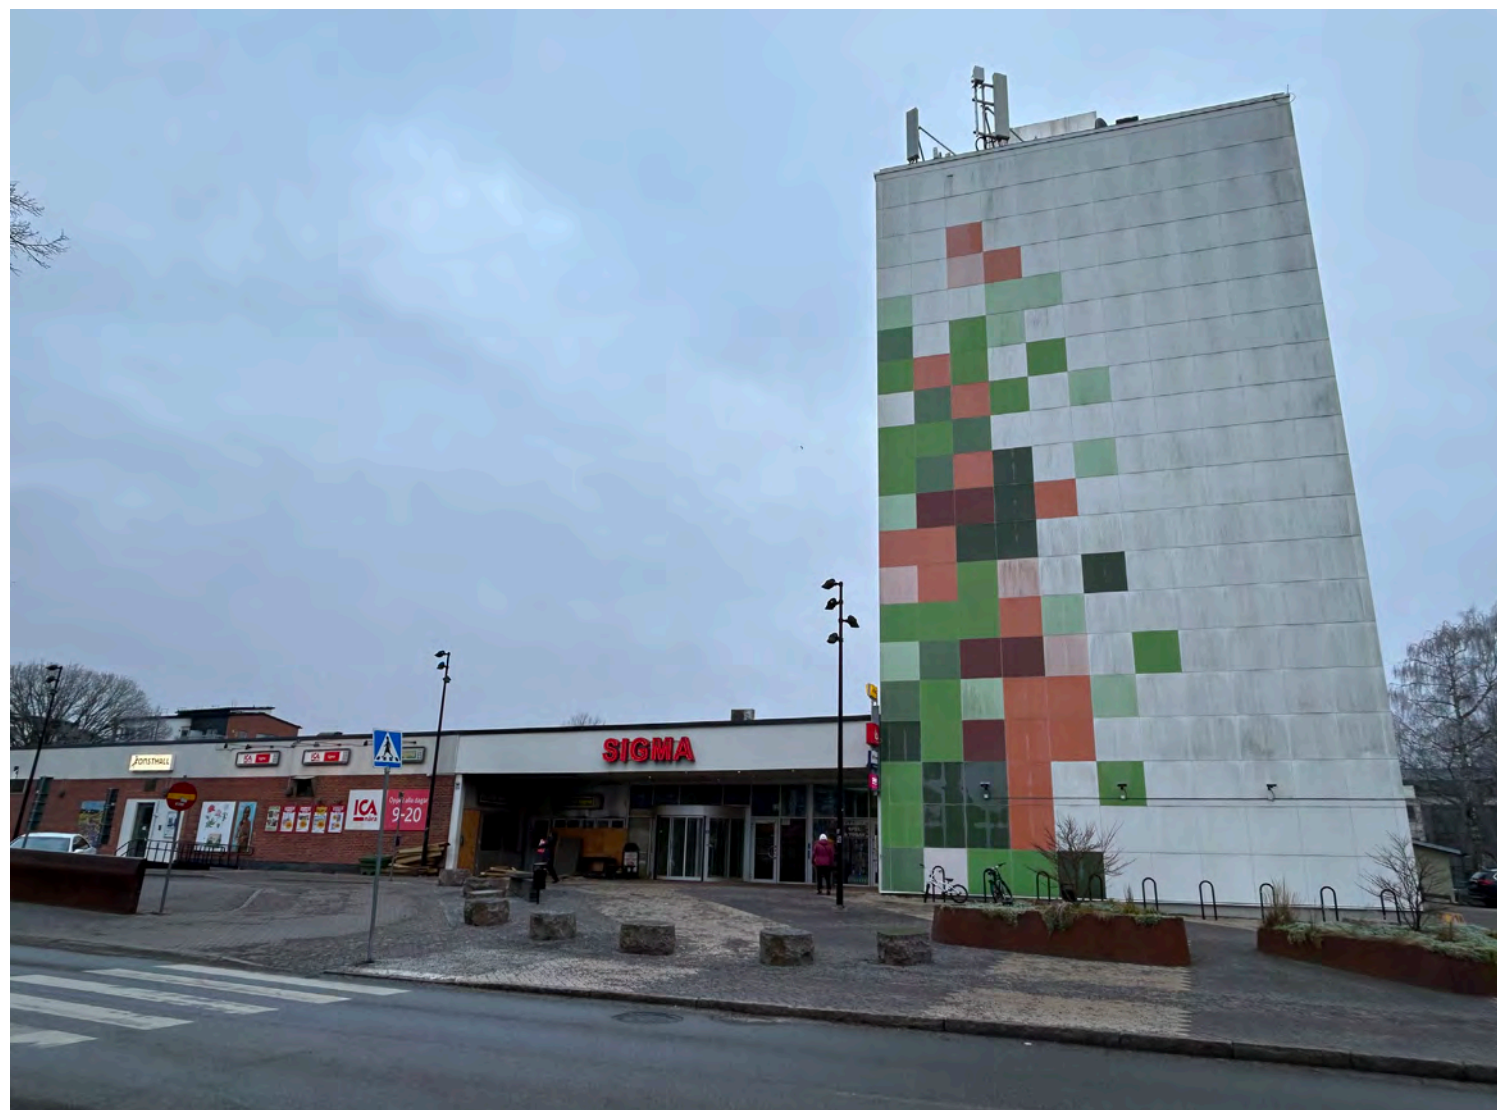
Sigma centrums fasad mot Hammarbyvägen. Skivhusets slutna fasad har getts en ny utformning med vita och färgade rutor, men var ursprungligen enfärgad och slät.

Skivhuset vid centrum består av ett höghus i åtta våningar och är sammanbyggt med lågdelen. Kontrasten mellan högdelen och lågdelen på detta sätt är tidstypiskt och särskilt karaktäristiskt. Centrumbebyggelsen har en utmärkande roll för området då den genom sin höjd och utformning både avviker i volym och kulör. De slutna gavlarna har över tid försetts med olika varianter av fasadutformning med mönsterverkan i syfte att förstärka husets roll som landmärke och centrummarkör. Dagens fasad är uppbyggd av rektangulära fasadskivor med ett geometriskt mönster av färgrutor som delvis fortsätter på ena långsidan av byggnaden. Långsidorna karaktäriseras av den sammanhängande placeringen av fönster och balkonger, vilken dock förtagits av den ombyggnad som genomförts med nya färgrutor.

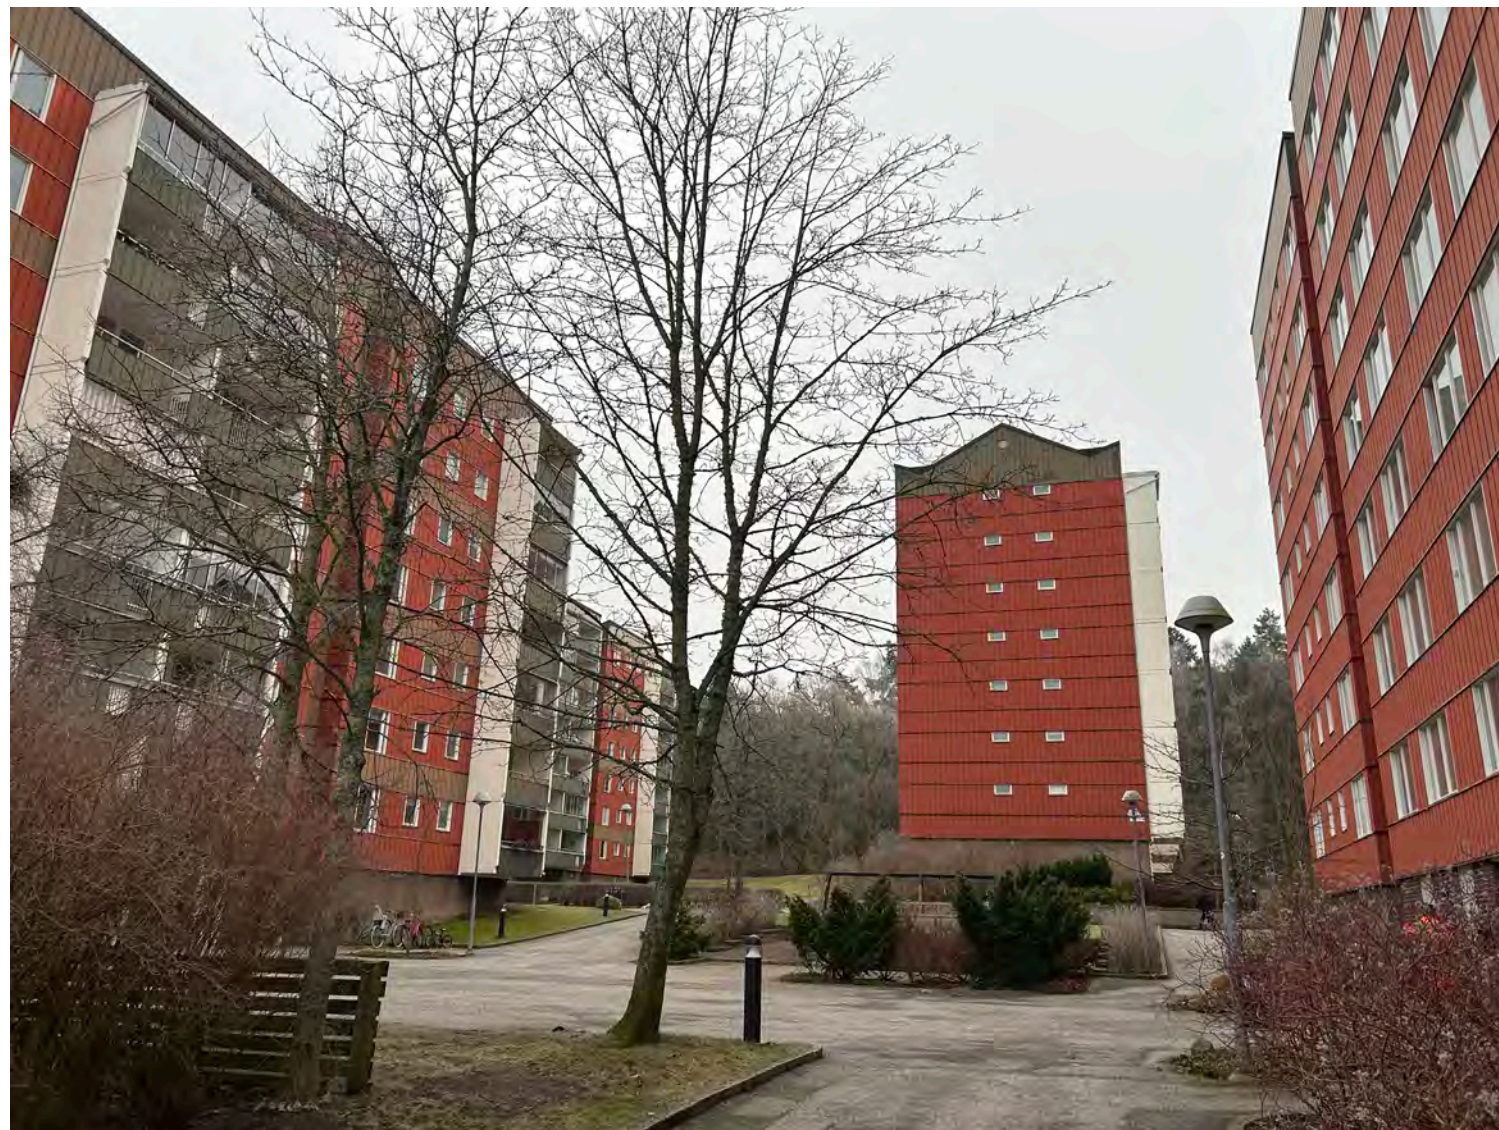
Parallellställda skivhus vid Stallgatan med karaktäristisk gavelsiluett. Husen har fasader i brun- och rödmålad plåt i kombination med en hög sluten sockel i mörk puts och tegel. Mellan husen finns bilfria bostadsgårdar som med en skarp gräns möter Smedbyskogens natur.

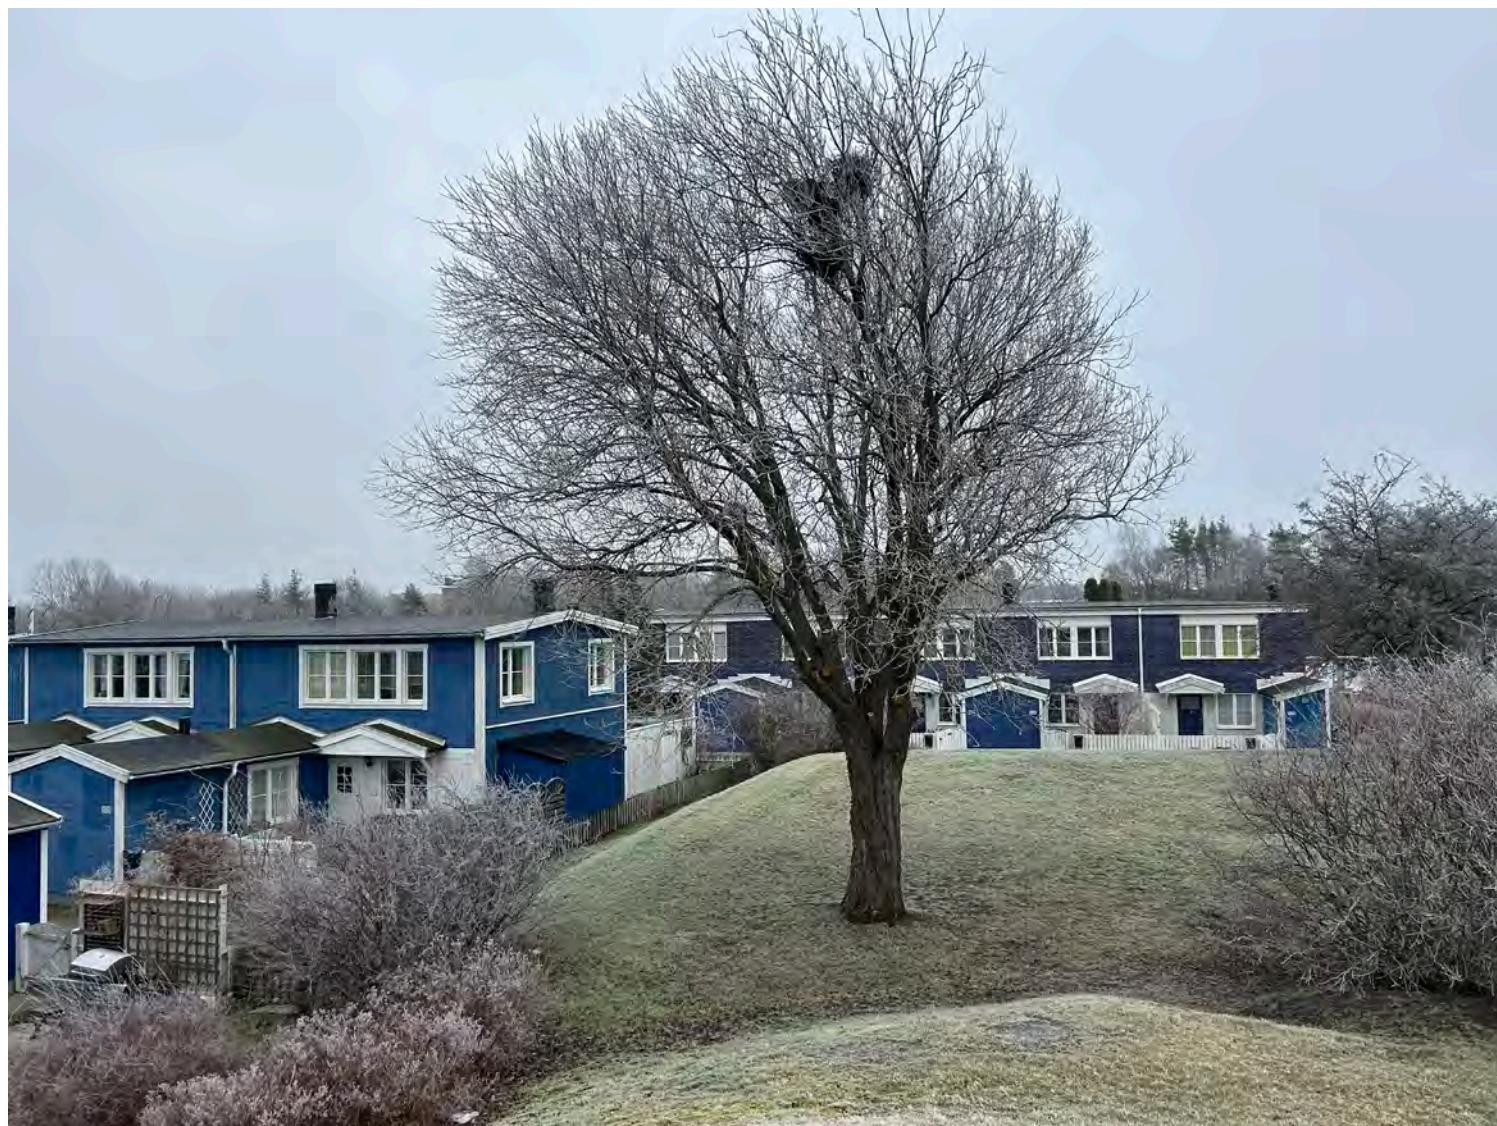
Smedby 2 har en kompakt låg och tät kvartersstruktur med enhetlig färgsättning per kvarter. Längor med glaserat tegel skapar en yttre ram och ger en tydlig kvartersavgränsning.

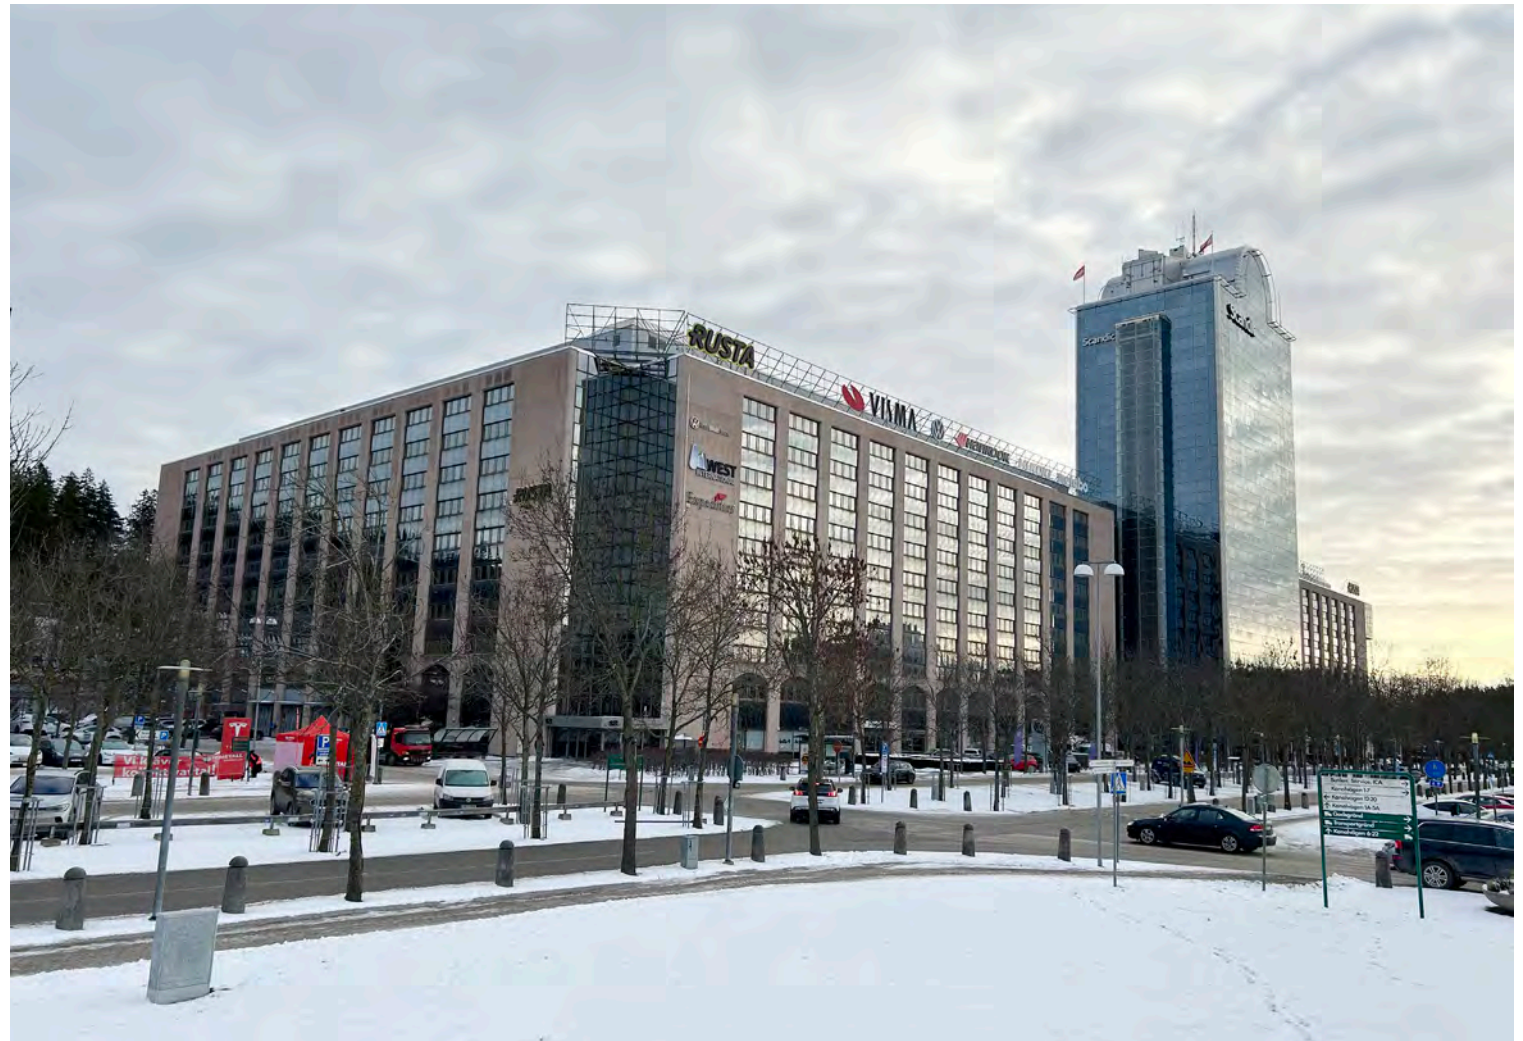
Det höga hotellet placerat mitt i en sekvens av höga kontorshus utgör ett landmärke mot E4. Framför byggnaderna sträcker sig en bred esplanad planterad med ask. Husens uppglasade fasader och tydliga vertikalitet samt bågformen som återkommande motiv inom området är karaktärsbärande. På bilden syns även de utanpåliggande hissarna på hotellet.

Högdelen som innehåller hotell har en yttre fasad av glasplåtar med karaktäristiskt runda hörn klädda med rostfri plåt. Det förhöjda entrépartiet mot Kanalvägen har en svängd glasfasad med ett mindre skärmtak av plåt som når ut till vägen. Hela bottenvåningen karaktäriseras av fem stora runda pelare med rostfri plåt, samma material följer hörnen längs hela fasaden och även över taket. Hotellbyggnaden har ett tak som avslutas med en kupol vilket bidrar till den karaktäristiska siluetten och byggnaden som landmärke. Taket är utfört av rostfri plåt.

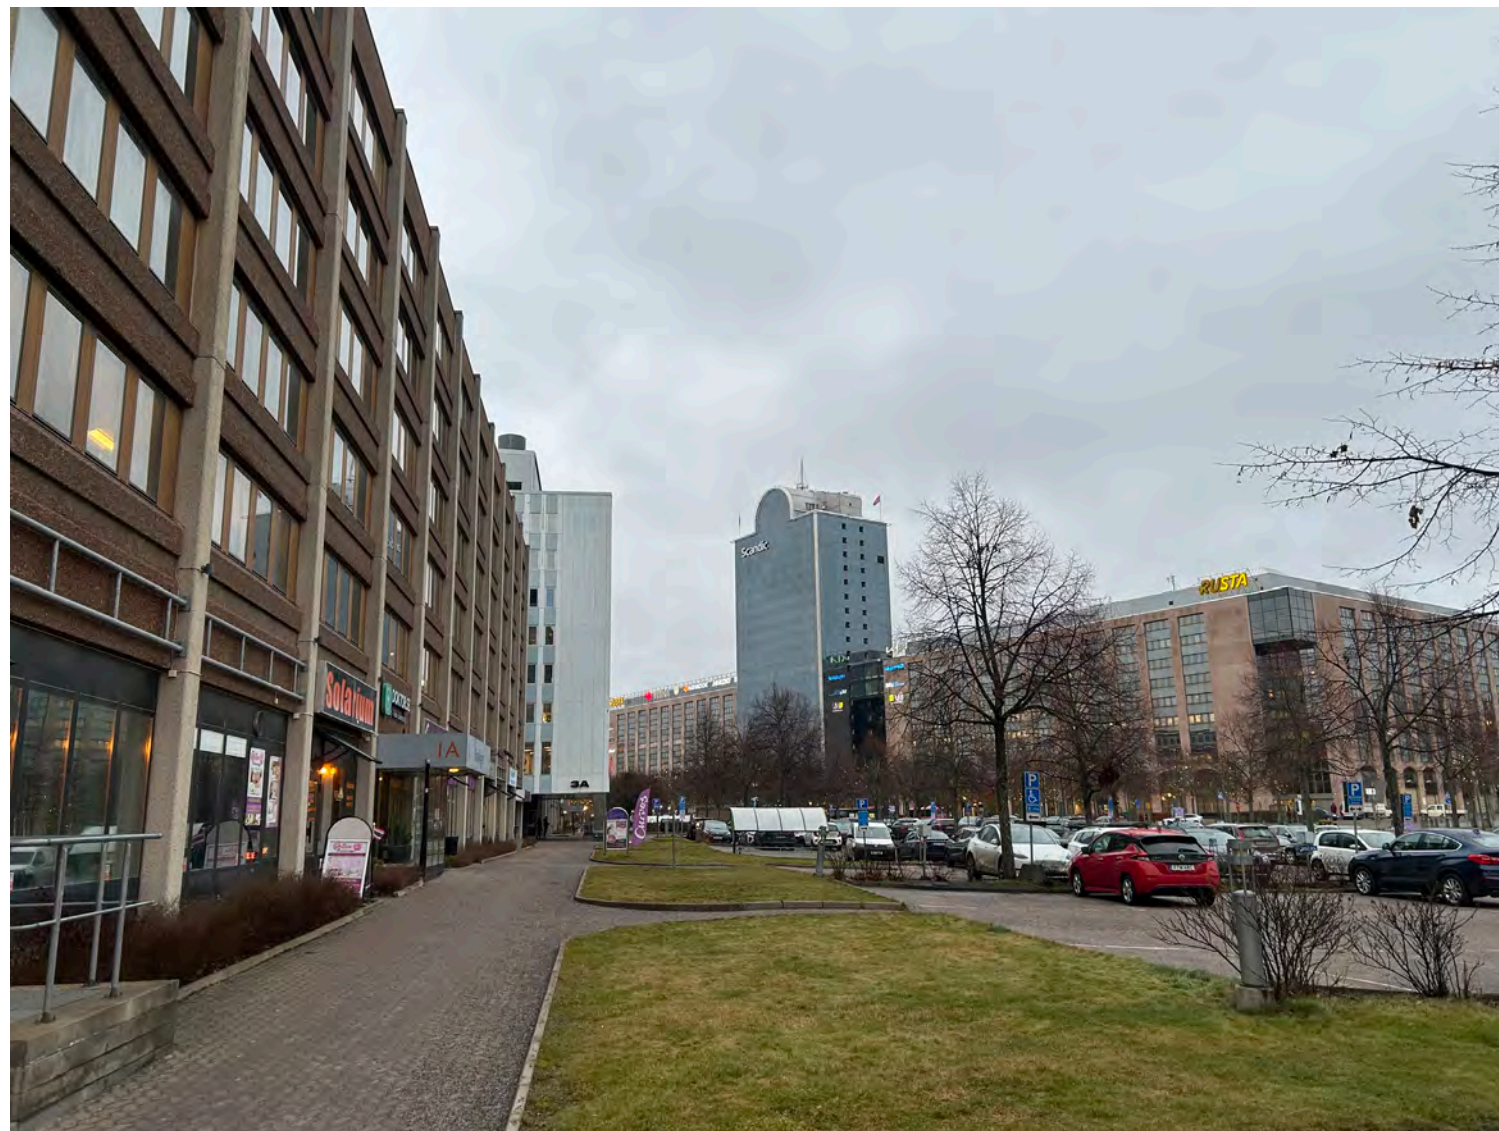
Framför ett äldre kontorshus med lokaler i bottenvåningen finns anlagda parkytor med trädtrader, sittplatser och parkering inordnad i halvcirkelform. Den högre mittdelen har vit och ljut blå plåtfasad som kontrasterar mot de sidoplacerade volymernas mörkbruna fasader med grå betongpartier.

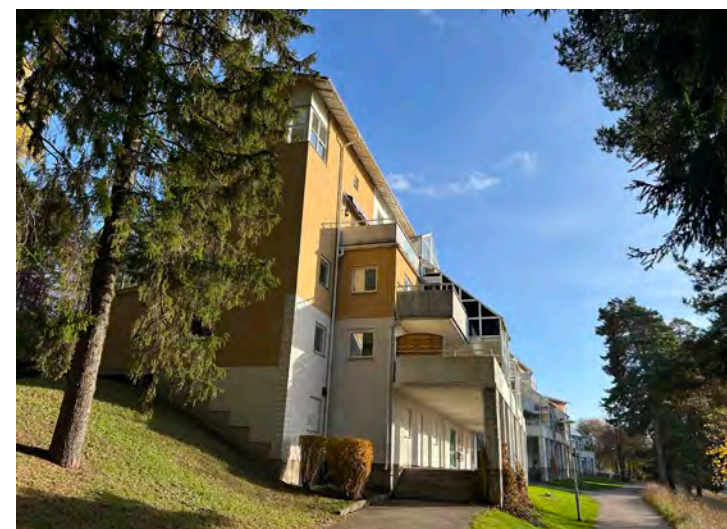
Terrasserade hus följer släntfot och tar upp höjdskillnader. Husen är utformade med framträdande lågdelar och pelargång mot parken.
