# Kunskapsunderlag för kulturmiljö i Upplands Väsby

2025-05-28

**Nyréns** Arkitektkontor

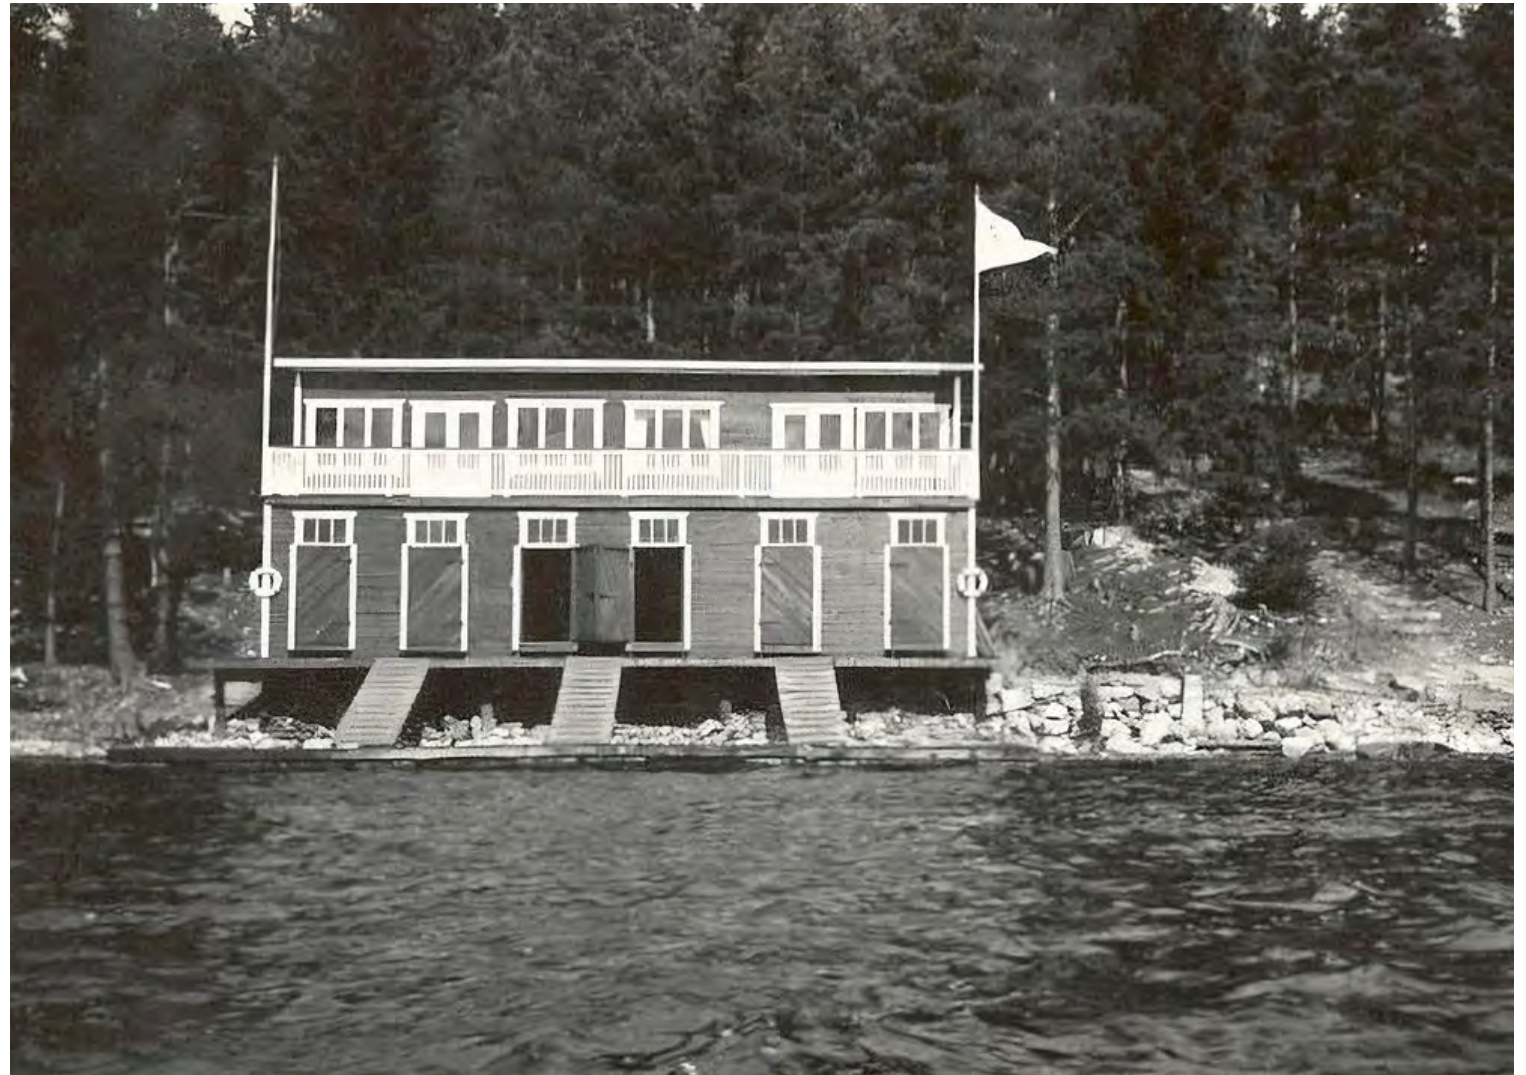
Kanotklubben Glids kanothus. Nuvarande kanothus byggdes 1936-38 och är arkitektritad. Det ser i princip likadant ut idag.  
Källa: Kanotklubben Glid
