AB VÄSBYHEM

# MILJÖTEKNISK MARKUNDERSÖKNING

FASTIGHET VILUNDA 28:12 OCH DEL AV VILUNDA 1:548,  
UPPLANDS VÄSBY

2022-08-29 UPPDATEAD 2025-09-04

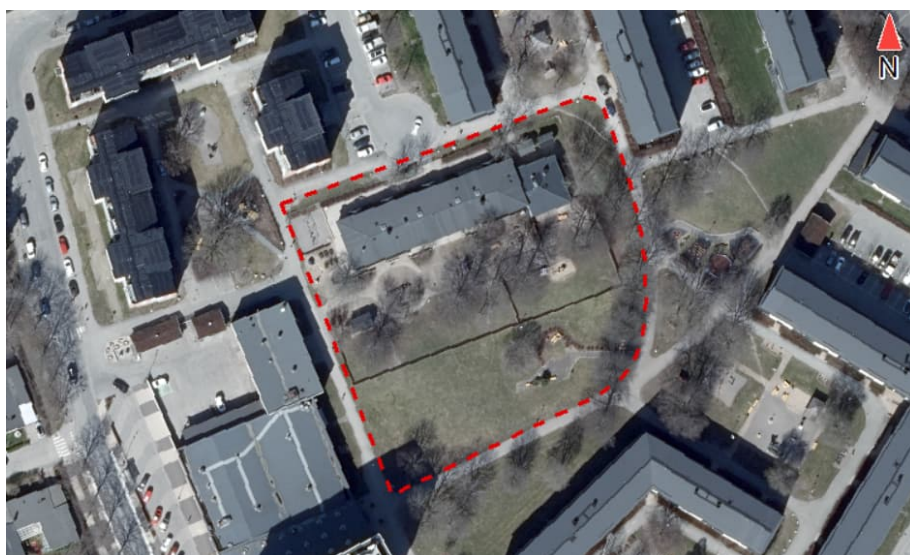
**Figur 1.** Undersökningsområdet inom denna inventering är markerat med röd streckad linje.

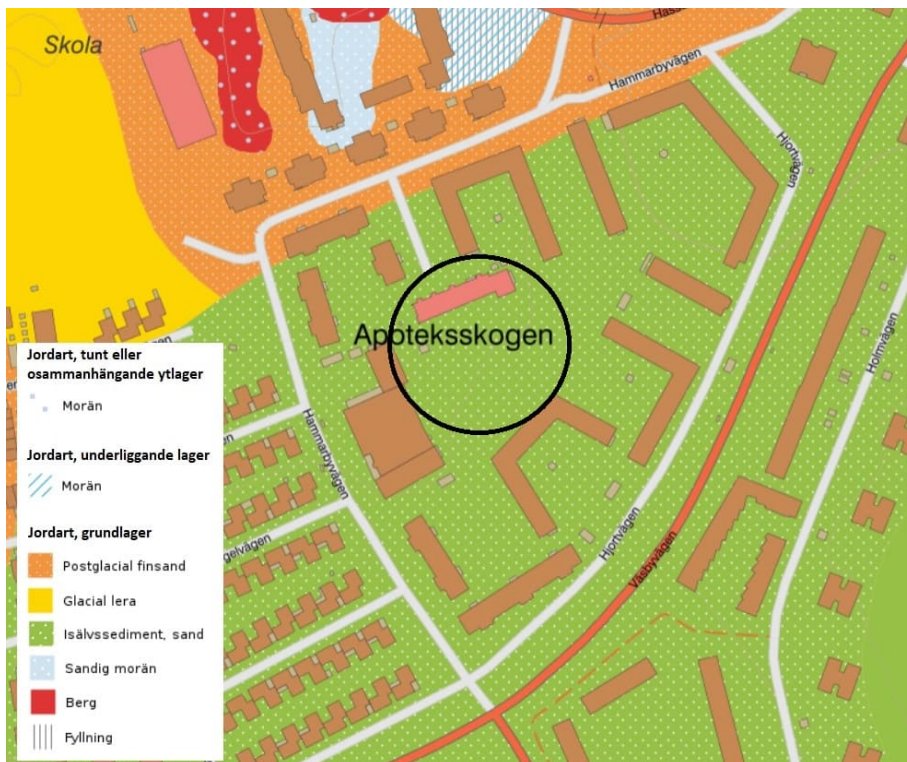
Enligt SGU:s jordartskarta består undersökningsområdet av isälvsediment i form av sand (SGU, u.å.a), se Figur 2.

**Figur 2.** Utklipp från SGU:s jordartskarta (SGU, u.å.a). Ungefärligt undersökningsområde är markerat med svart cirkel.

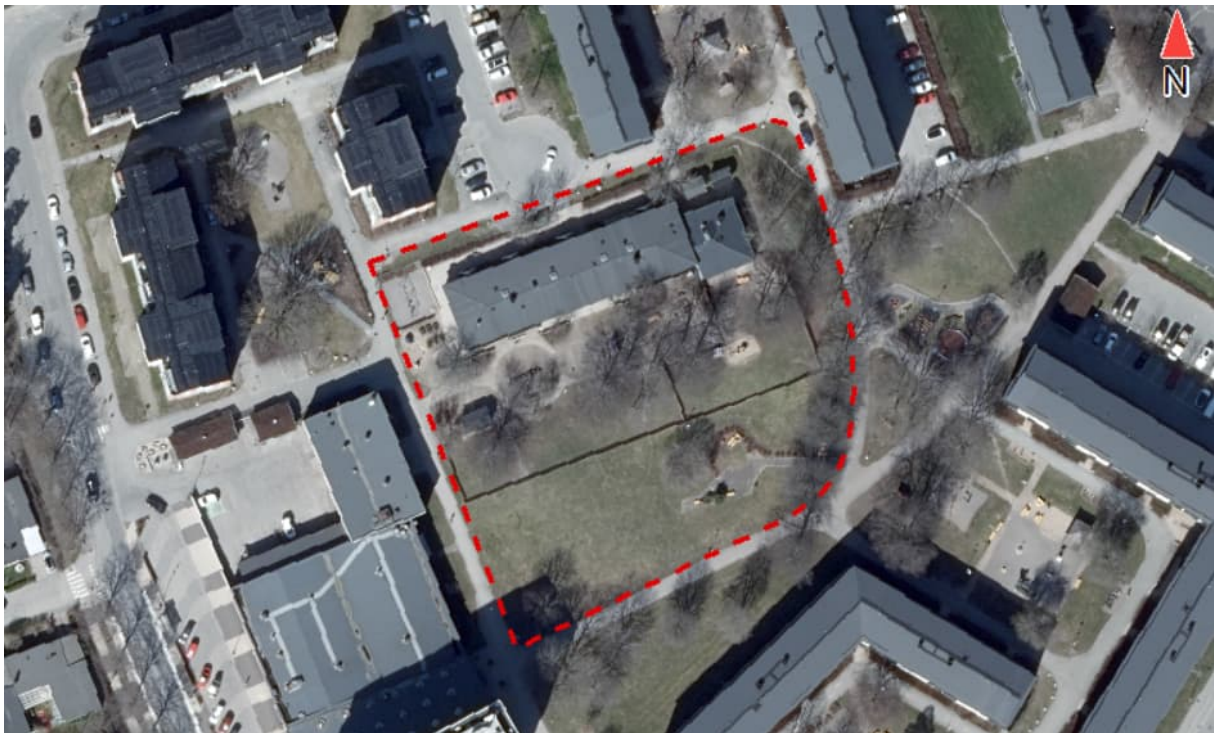
Figur 1. Undersökningsområdet inom denna inventering är markerat med röd streckad linje.

Undersökningsområdet är beläget i Apoteksskogen i Upplands Väsby kommun, ca 800 m norr om Väsby centrum. Undersökningsområdet innefattar fastigheten Vilunda 28:12 och delar av Vilunda 1:548 och redovisas i Figur 1 nedan.

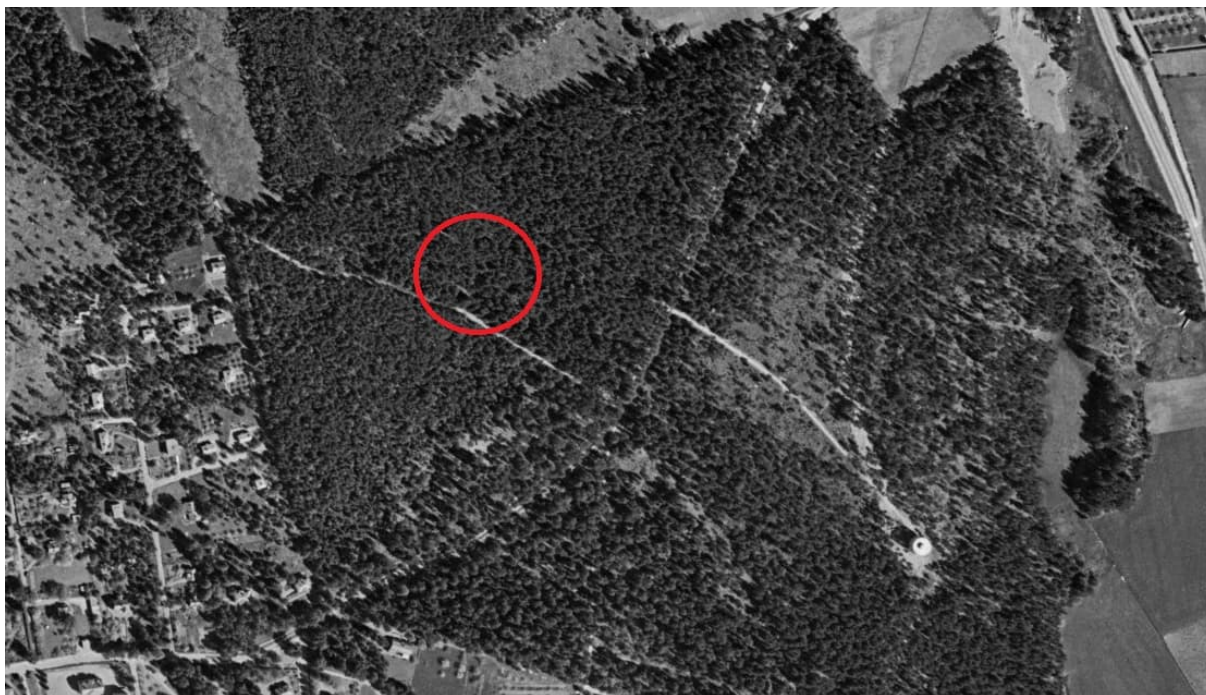
På historiskt flygfoto från referensår 1960 kan det observeras att undersökningsområdet vid den tidpunkten bestod av skog, se Figur 6.

Figur 6. Historiskt flygfoto från referens år 1960. Ungefärligt läge av undersökningsområdet är markerad med rött. Källa: Lantmäteriet.
