Area naturvärden

Naturvärdesinventering - Borgby

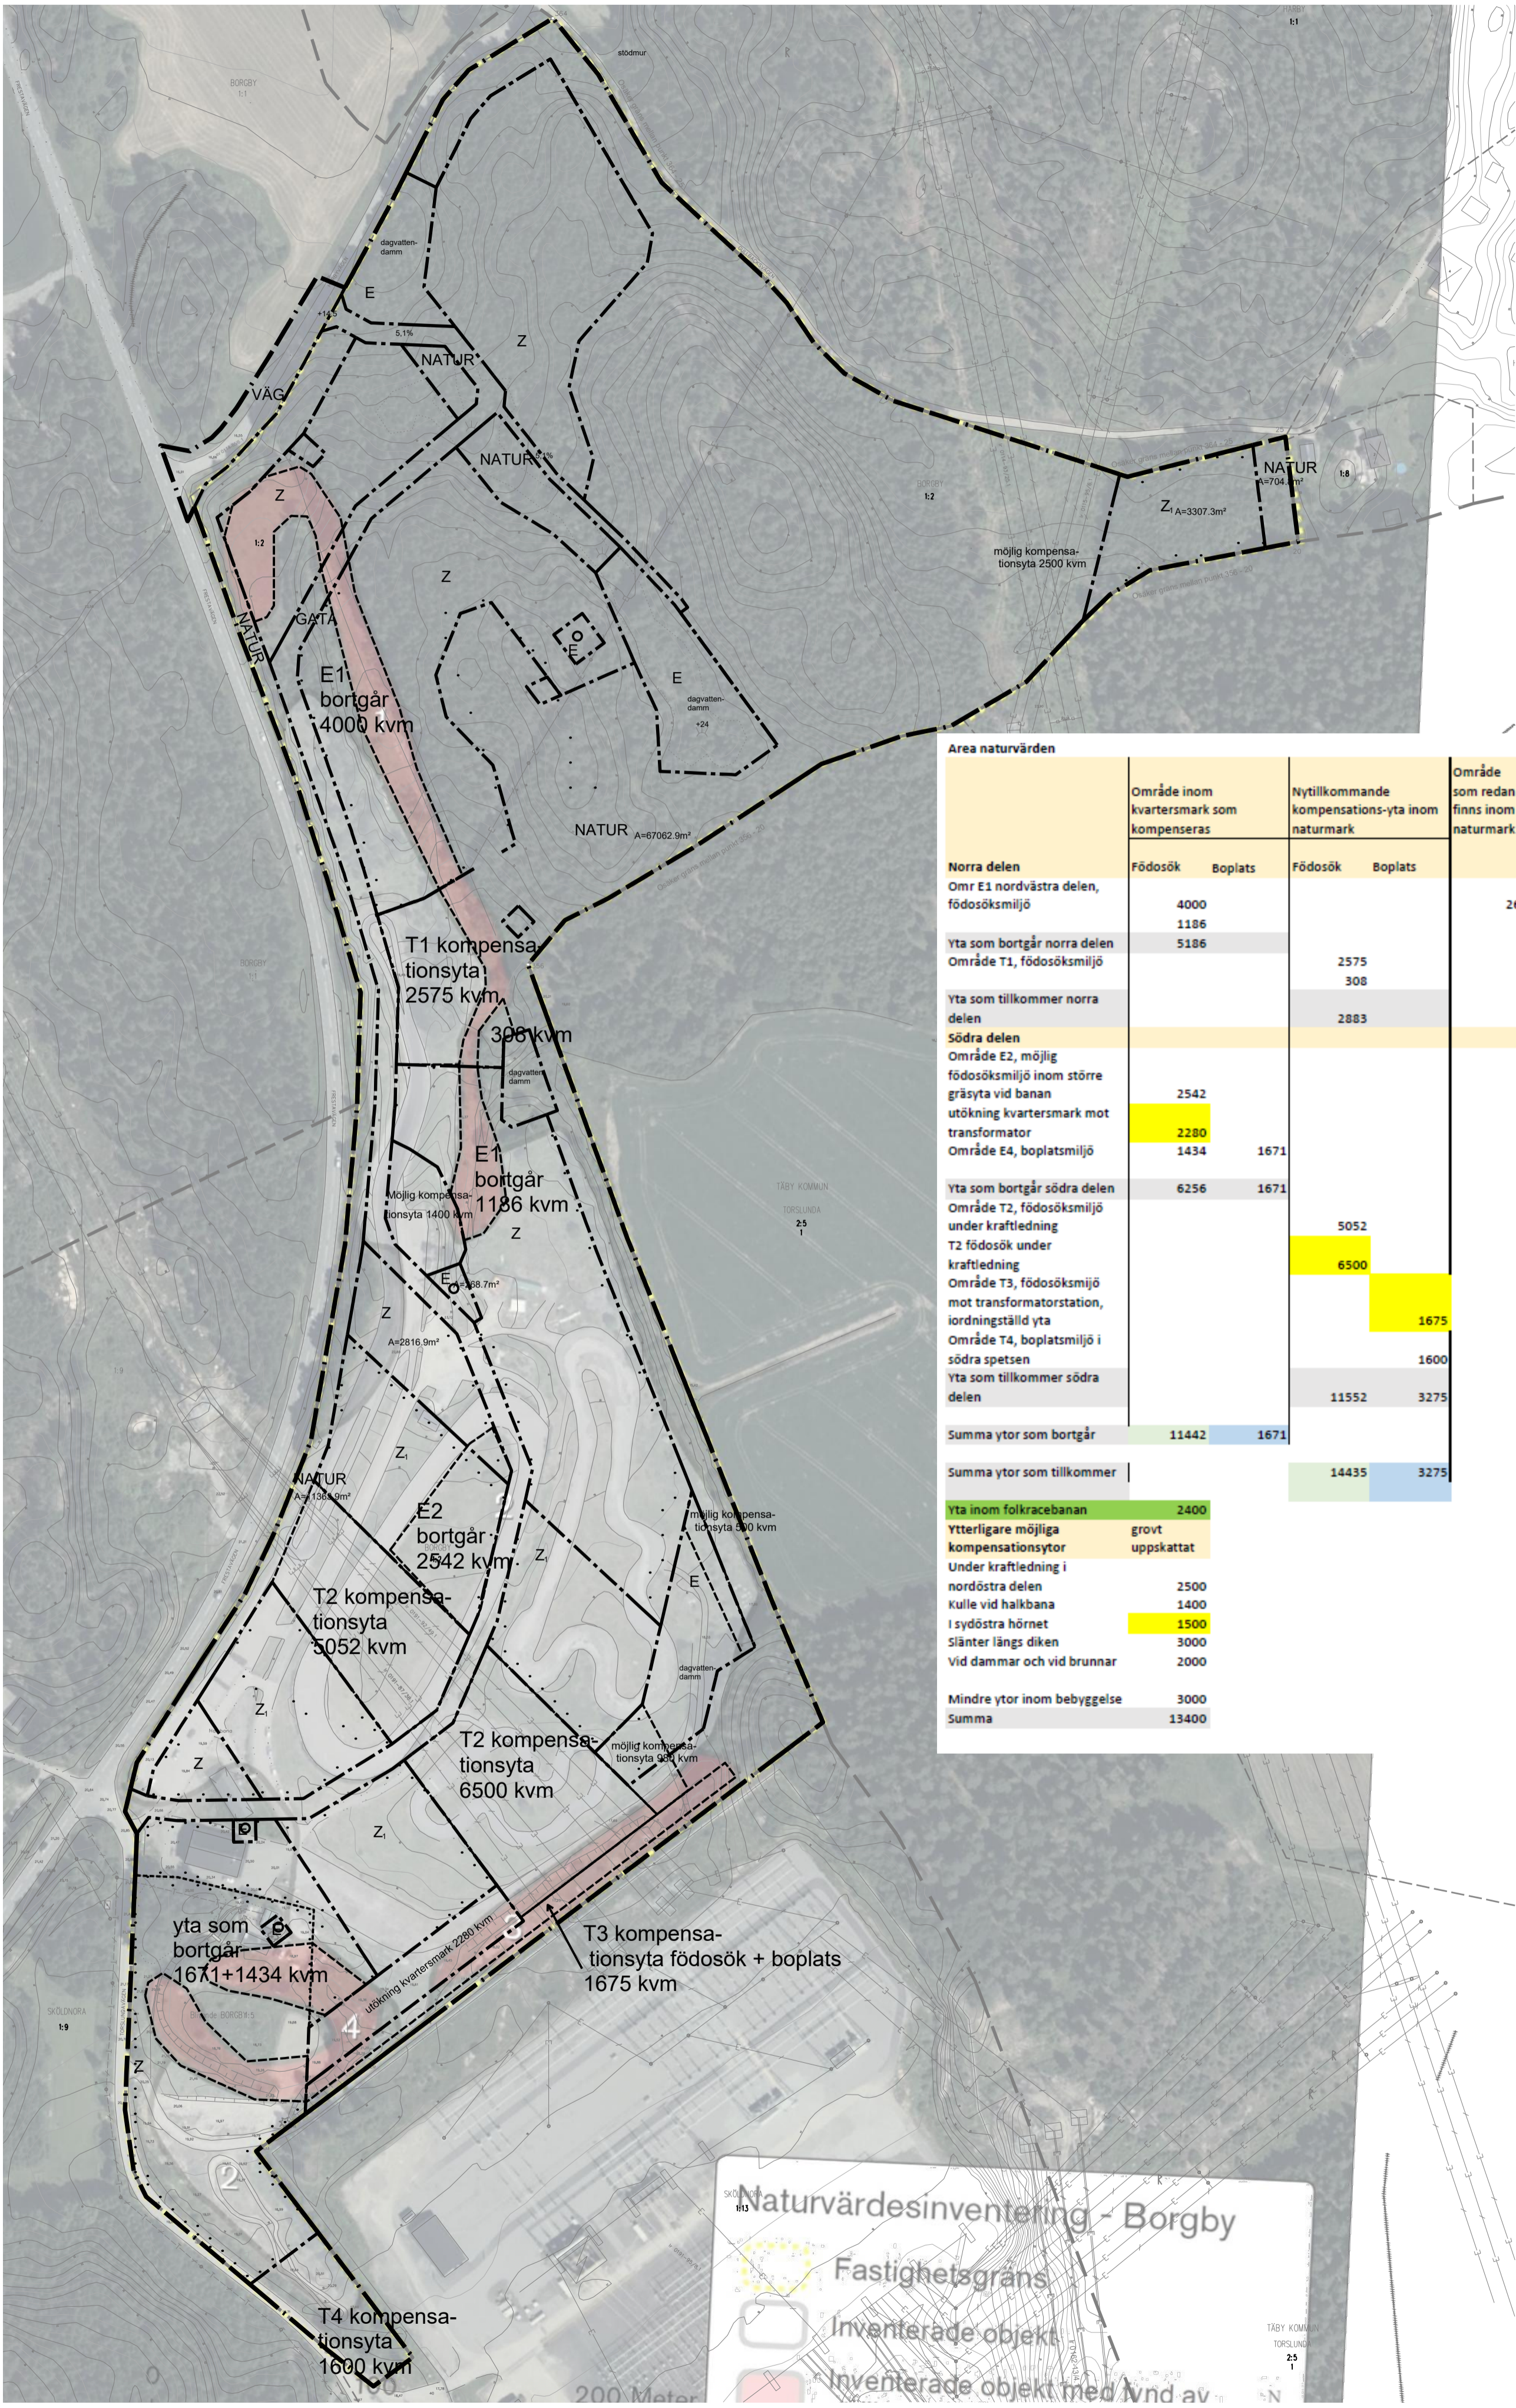
Område inom kvartersmark som kompenseras		Nytilkommande kompensations-yta inom naturmark		Område som redan finns inom naturmark
	Födosök	Boplats	Födosök	Boplats	
Norra delen					
Omr E1 nordvästra delen, födosökmiljö	4000				263
Yta som bortgår norra delen	1186				
Område T1, födosökmiljö	5186		2575	308	
Yta som tillkommer norra delen			2883		
Södra delen					
Område E2, möjlig födosökmiljö inom större gräsyta vid banan	2542				
utökning kvartersmark mot transformator	2280				
Område E4, boplatsmiljö	1434	1671			
Yta som bortgår södra delen	6256	1671			
Område T2, födosökmiljö under kraftledning			5052		
T2 födosök under kraftledning			6500		
Område T3, födosökmiljö mot transformatorstation, iordningställd yta				1675	
Område T4, boplatsmiljö i södra spetsen				1600	
Yta som tillkommer södra delen			11552	3275	
Summa ytor som bortgår	11442	1671			
Summa ytor som tillkommer			14435	3275	
Yta inom folkstracebanan	2400

Ytterligare möjliga kompensationsytor					
Under kraftledning i nordöstra delen			2500		
Kulle vid halkbana			1400		
I sydöstra hörnet			1500		
Slänter längs diken			3000		
Vid dammar och vid brunnar			2000		
Mindre ytor inom bebyggelse			3000		
Summa			13400
