MILJÖTEKNISK MARKUNDERSÖKNING  
**BORGBY 1:2 OCH 1:5**

RAPPORT  
2022-06-28

**UPPDRAG** 301638, Översiktlig markmiljöundersökning och inventering Borgby 1:2 och 1:5  
Titel på rapport: Miljöteknisk markundersökning Borgby 1:2 och Borgby 1:5  
Status: Rapport  
Datum: 2022-06-28

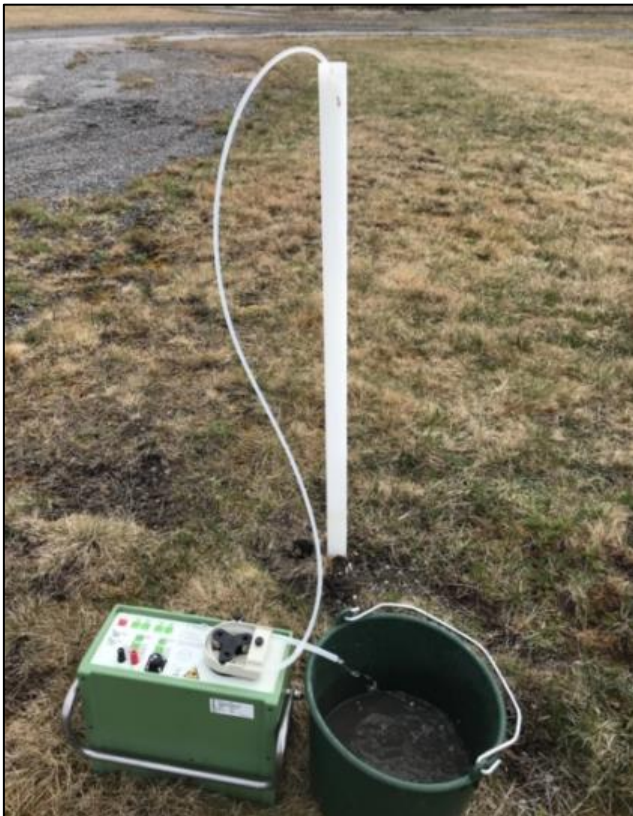
Befintliga grundvattenrör som provtagits är 3st PEH-rör, 50 mm i diameter med en meters filter i botten. Grundvattenrören säkrades vid installation mot inläckage av dag- och ytvatten genom tätning med bentonit runt röret i markytan. Grundvattenprover uttogs några dagar efter installationen av grundvattenrören så att grundvattenytan hunnit stabiliserats. Grundvattenproverna uttogs med en peristaltisk pump efter omsättning av vattnet i rören.

Figur 2: Grundvattenprovtagning med peristaltisk pump.

Iakttagelser från omsättning och provtagning av grundvatten redovisas i fältanteckningar i Bilaga 5. Proverna förvarades kallt och mörkt i av laboratoriet tillhandahållna flaskor i fält och vid transport till laboratoriet.

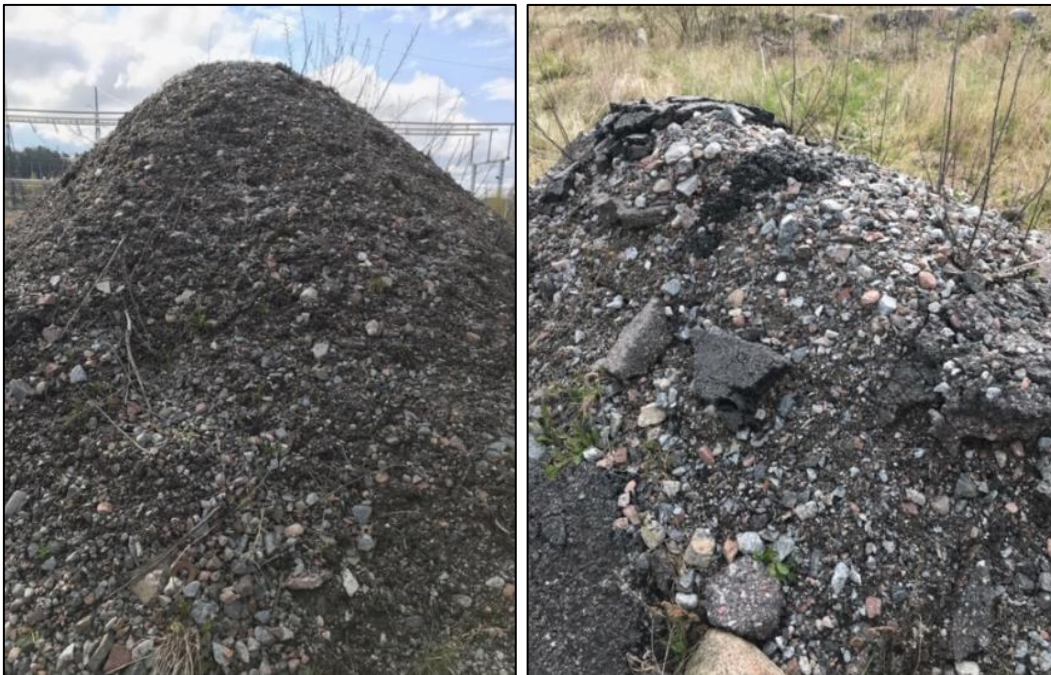
Dock återfinns ett antal upplagshögar med asfaltskross, rivningsmaterial i form av tegel, betong och armeringsjärn i den södra delen av området, primärt inom fastigheten Borgby 1:5. Inom denna fastighet återfinns även "vallen" vilken tidigare varit läktarplats. Vallen består av schaktmassor samt asfalt- och rivningsrester. Protokoll från fältarbetet redovisas i Bilaga 3.

Figur 3: Upplagshögar sydöst mot elcentral.

Föroreningsproblematiken i området bedöms knuten till den upplagshög vilken återfinns inom Borgby 1:2 (mot elcentralen) se bilaga 1, där uppmätta arsenikhalter överskrider riktvärdet för MKM. Arsenik har inte påträffats i något av de analyserade proven från marken i området varför föroreningsutbredning endast bedöms till aktuell upplagshög. Enligt underlag från markägaren har dessutom upplagshögarna tillkommit området externt. Arsenik bedöms med anledning av detta inte vara en förorening som finns utbredd inom fastigheten.

Kompletterande provtagning under högen innehållande arsenikhalter över MKM kan med fördel utföras, detta i syfte att säkerställa att inga oacceptabla föreningshalter kvarlämnas på fastigheten. En sådan provtagning rekommenderas utföras efter det att allt material i högen har transporterats till deponi. Förutsatt att detta åtgärdas bedöms inte markförhållandena inom fastigheterna innebära någon inskränkning för kommande exploatering.

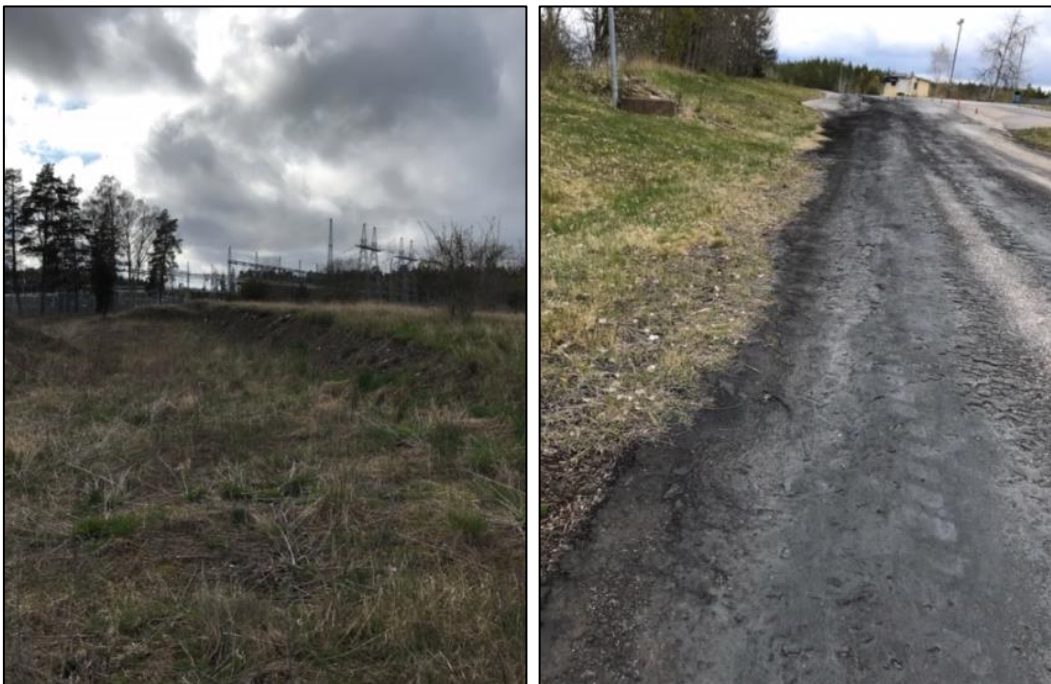
Figur 4: Vallen södra delen respektive asfalt vid halkbana.

Asfalt återfinns i flera av påträffade upplagshögar samt i halkbanan. Sammanlagt har 2 asfaltprov analyserats i syfte att identifiera eventuell äldre asfalt innehållande stenkolstjärna. Provtogs från den skitigaste delen av halkbanan samt som samlingsprov i södra vallen. Analysresultaten har påvisat PAH16-halter under 70mg/kg vilket medför att asfalten kan återanvändas utan restriktioner. Dock återfinns en stor mängd varierande asfalt över området i samtliga upplagshögar.

Vallen i den södra delen, se bilaga 1 för placering, är av varierande karaktär och utgörs av fyllnadsmassor med inslag av asfalt, betong, tegel och armeringsjärn. I vallen var det vid tillfället för undersökningen endast möjligt att provta ytliga skikt, ett mer representativt prov skulle möjligen erhållas om provtagning kunde utföras med grävmaskin. Erhållna analysresultat från vallen påvisar dock mycket låga föroreningshalter för samtliga analyserade ämnen varför kompletterande provtagning föreslås utföras i senare skede om hantering av massorna blir aktuella.

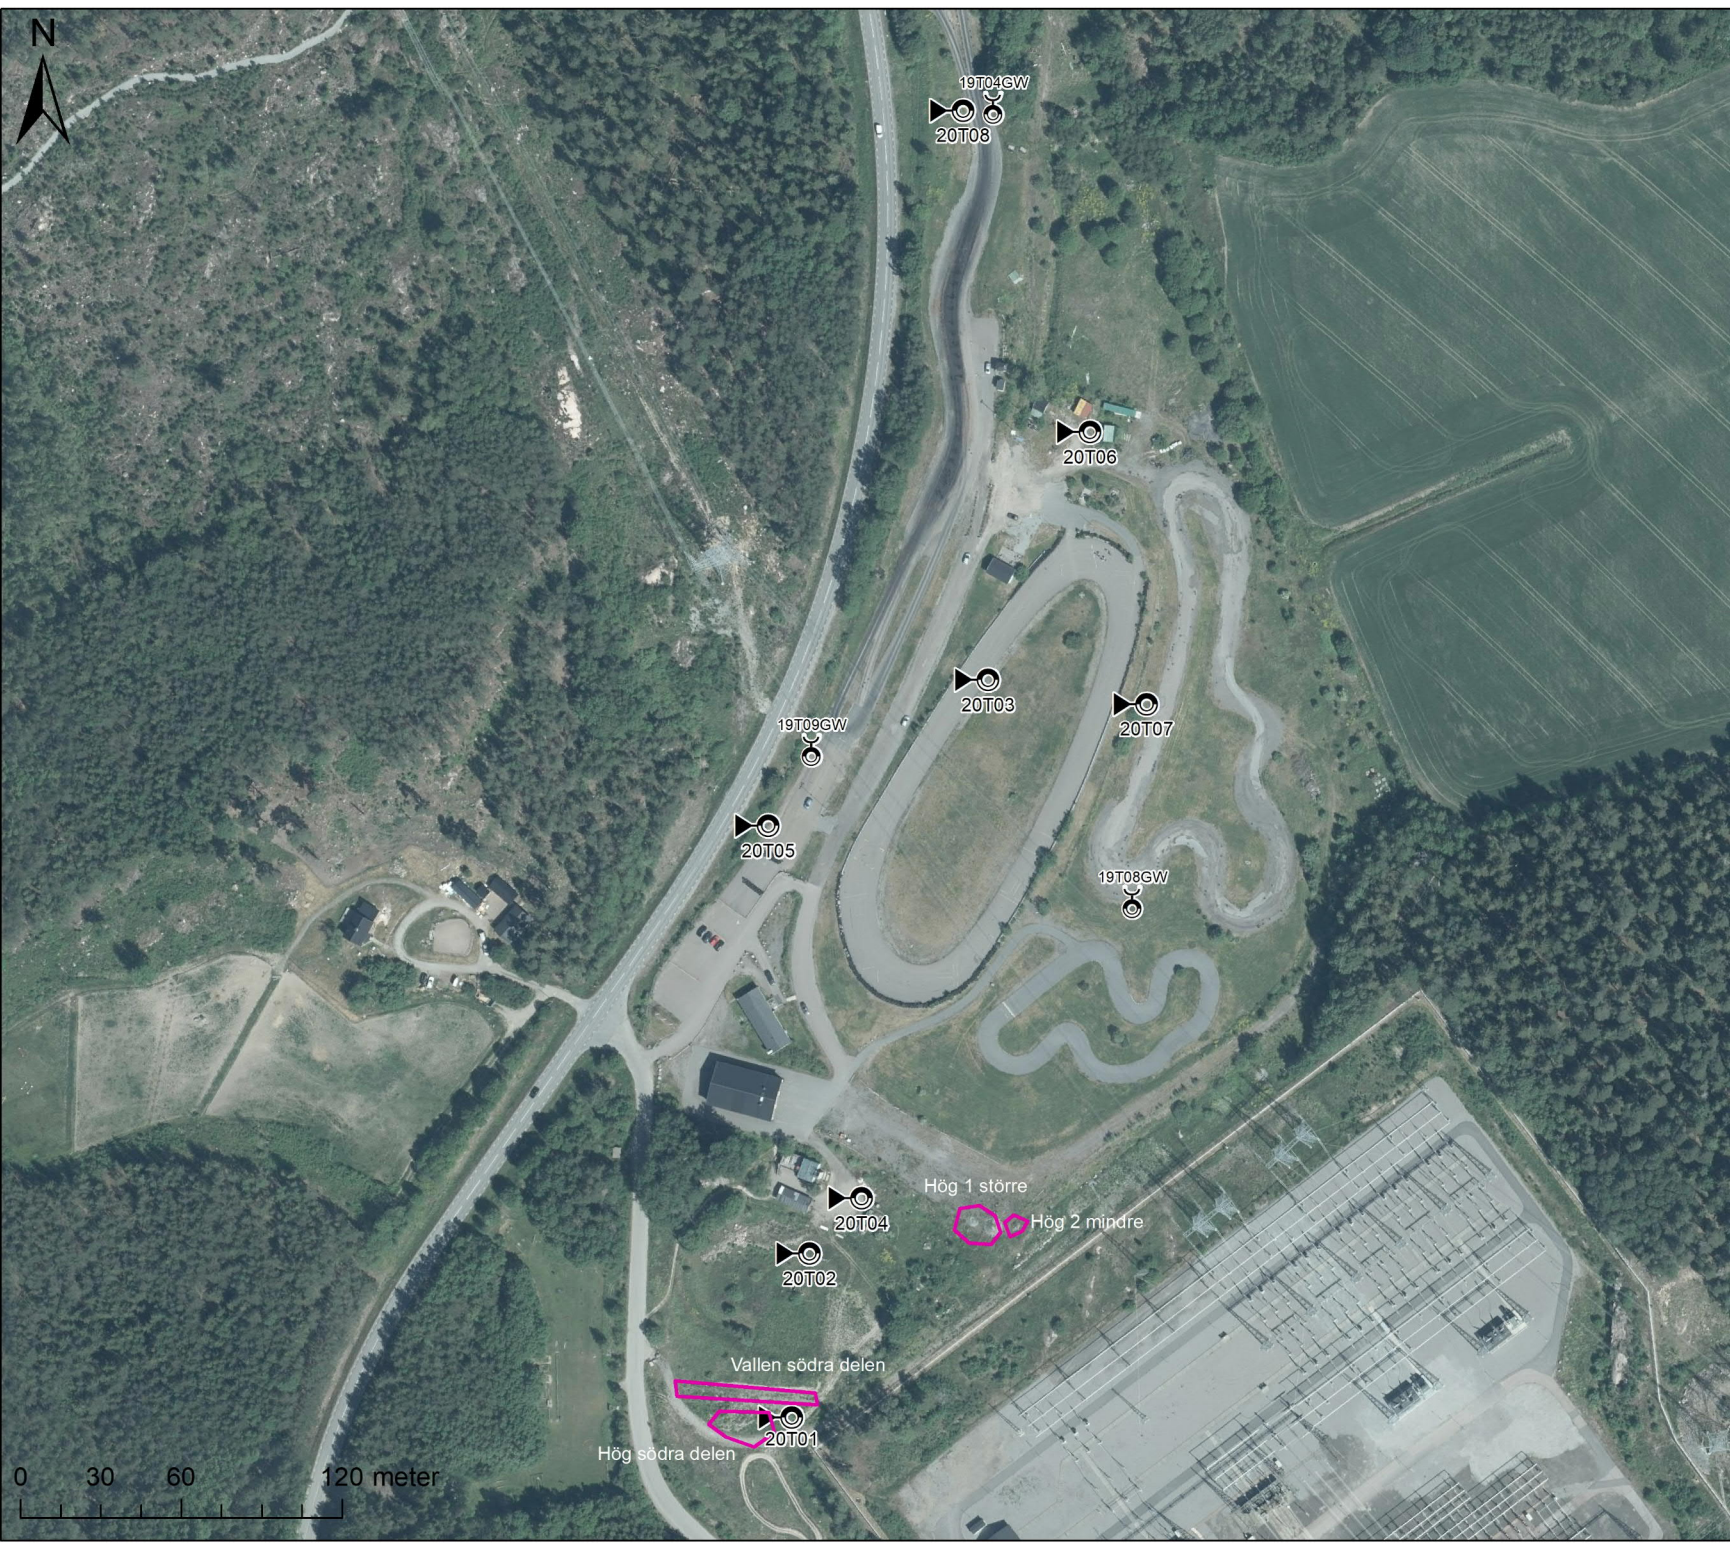
## Bllaga 1 - Planritning med provpunkter

Plankarta omfattande samtliga provtagningspunkter och grundvattenrör, inklusive provtagningspunkter från upplagshögar samt befintlig vall, redovisas i Bilaga 1.
